## 第4章 途上国の森林の減災・防災等の機能強化に資する技術等の開発

### 4.2 日本の森林整備・治山技術を効果的に現地のニーズに合わせて適用するための手法の開発

#### 4.2.1 ベトナム北西部山岳地域における山地災害及び周辺域の自然・社会環境に関する現地調査

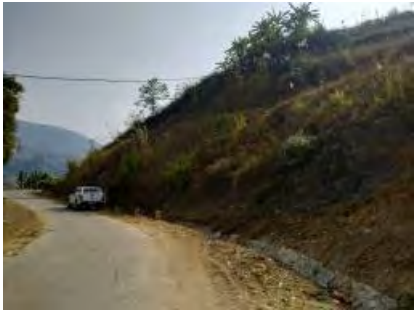
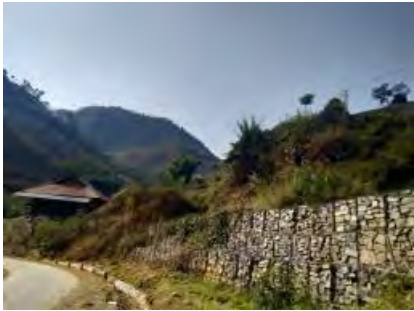
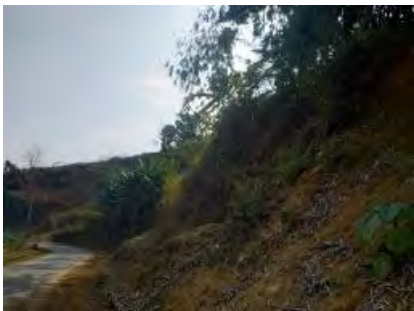
図 4-2-3-3 Moung Gion Commune における斜面崩壊(Plot 1～Plot 8)

撮影位置は図 4-2-3-2 の黄色ピン番号に対応

Plot 2、19、20 の 3 箇所には治山施設が設置されている。1995 年に斜面崩壊が発生した Plot 2 では法面に複数段の石積みブロックが見える。これは斜面末端部に置くことで地すべり滑動力に対する抵抗力を増加させる押え盛土工(抑制工)の一種と考えられる。日本の多くの押さえ盛り土工では盛土裏面の水位低下を狙って排水ボーリングが付設されるが、Plot 2 で排水状況は不明である。2005 年に斜面崩壊が発生した Plot 19 及び Plot 20 では法尻部に木柵が道路と並行に設置されている。これは斜面の不安定な表土層を固定させて表面侵食を防止する柵工のひとつと考えられる。このように、ベトナムでは治山技術が一部の現場に適用されている状況は認められたものの、多くの斜面崩壊に対しては、道路という重要な保全対象が近傍に走っているにも関わらず、斜面崩壊の発生から相当の期間経過後も特段の対策はなされていない実態が明らかになった。今後、日本の簡易な治山施設を現地へ導入する際には、こうした現況、及び治山施設の資材調達やコストに関する情報収集が重要である。

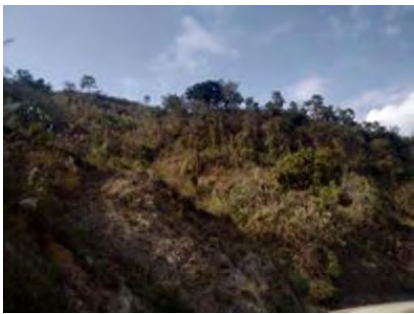
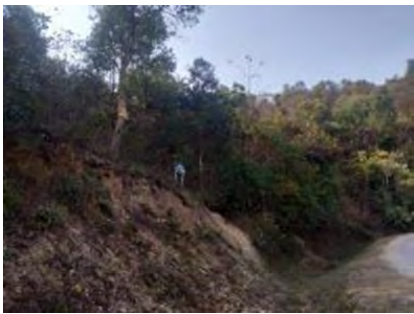
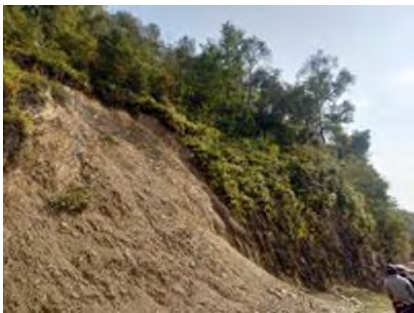
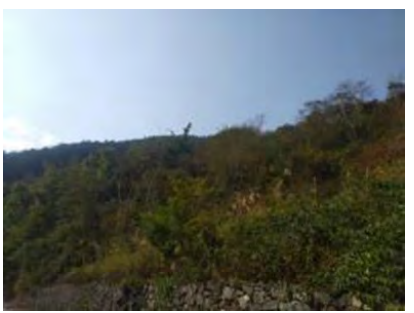
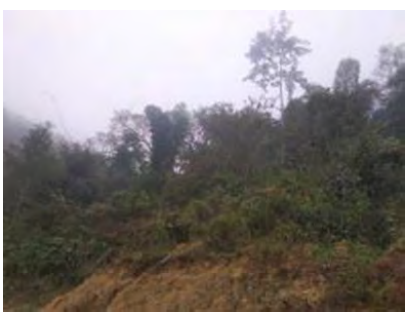
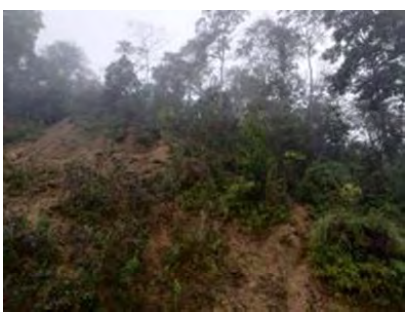
図 4-2-3-4 Moung Gion Commune における斜面崩壊(Plot 9～Plot 16)

撮影位置は図 4-2-3-2 の黄色ピン番号に対応

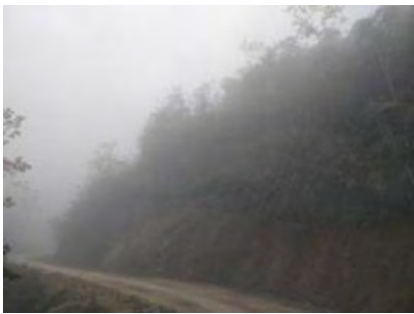
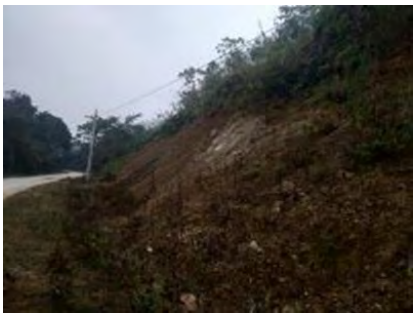
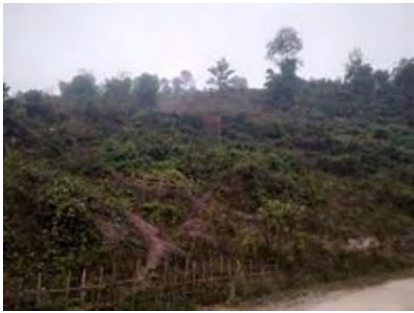
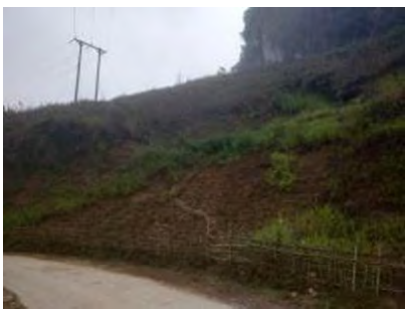
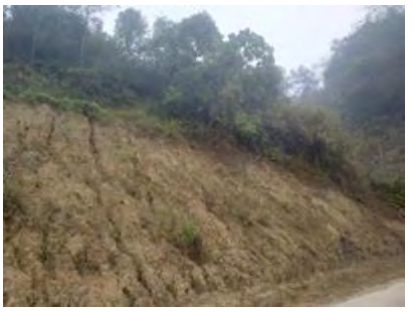
**図 4-2-3-5 Moung Gion Commune における斜面崩壊(Plot 17～Plot 21)**

撮影位置は図 4-2-3-2 の黄色ピン番号に対応
