## 第4章 途上国の森林の減災・防災等の機能強化に資する技術等の開発

### 4.2 日本の森林整備・治山技術を効果的に現地のニーズに合わせて適用するための手法の開発

## 4.3 リモートセンシング技術を活用したリスクマップ作成

#### 4.4 海面上昇による高潮被害に対するマングローブ林の沿岸域防災・減災機能の評価

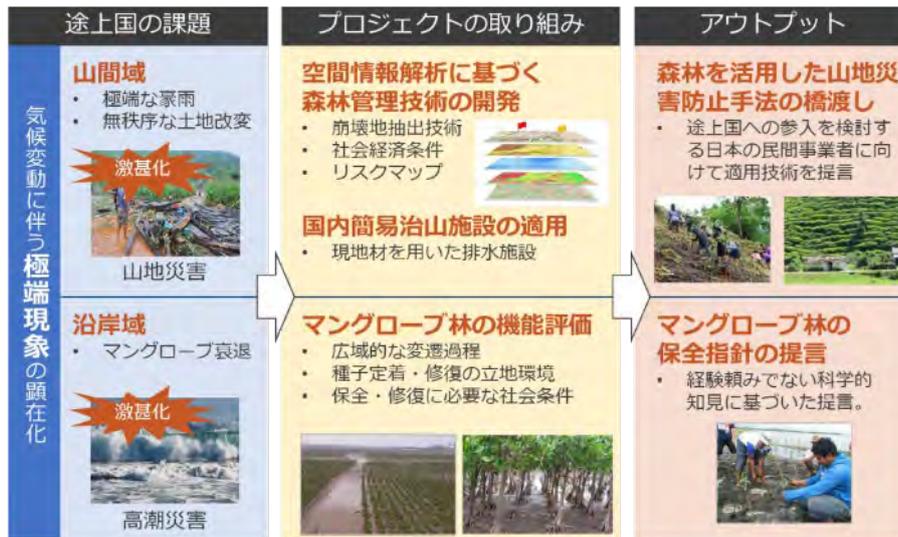
図 4-1-3-1 途上国の森林の減災・防災等の機能強化に資する技術等の開発フロー

開発途上国のベトナム社会主義共和国(以下、ベトナム)の山岳地域と沿岸地域を調査対象地域に設定し、同国の森林や山岳地域及び海岸地域に関する歴史、社会経済を踏まえた上で、日本の治山技術を同国に効果的に適用させるための技術開発を行う。山岳地域においては、森林の防災・減災機能を強化する日本の治山技術やリモートセンシング技術を現地に適用し、有効性の検証と課題の改善を通じて適用技術を開発する。沿岸域においては、高い消波効果を発揮するマングローブ林の高潮時における防災・減災機能の評価するとともに、マングローブ林保全に関する技術的指針を提示する(図 4-1-3-1)。

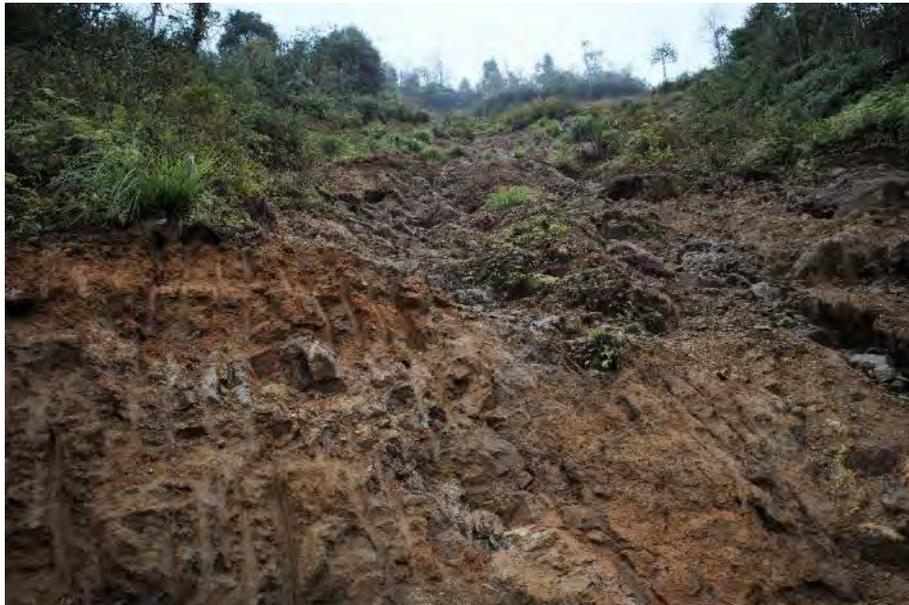
図 4-2-2-3 流紋岩分布域で発生した斜面崩壊①(イエンバイ省ムーカンチャイ県)

図 4-2-2-3 はムーカンチャイ県で発生した斜面崩壊である(N21° 49' 21.71", E104° 04' 08.10")。周辺は図 4-2-2-4(Google map による)で示すとおり多くの斜面崩壊や林地荒廃が密集している。発生形態は、浅い谷地形の凹地(Hollow)に集積した厚さ1~2m程度の土層が平板状に滑落した典型的な表層崩壊と言える。崩落時もしくは崩壊後の小規模ガリー侵食によって、基盤岩の一部が深く掘り込まれている。当該区域は流紋岩が分布するが、その風化程度に局所的なバラツキが認められ、指で容易に押し込めるような強風化部分とハンマーで叩くと澄んだ音を出すような未風化部分が斑状に混在している。特に強風化部では、節理面を粘土鉱物が充填している様子が認められ、透水性の低下や降水の地盤浸透過程へ影響を与えている可能性が考えられる。

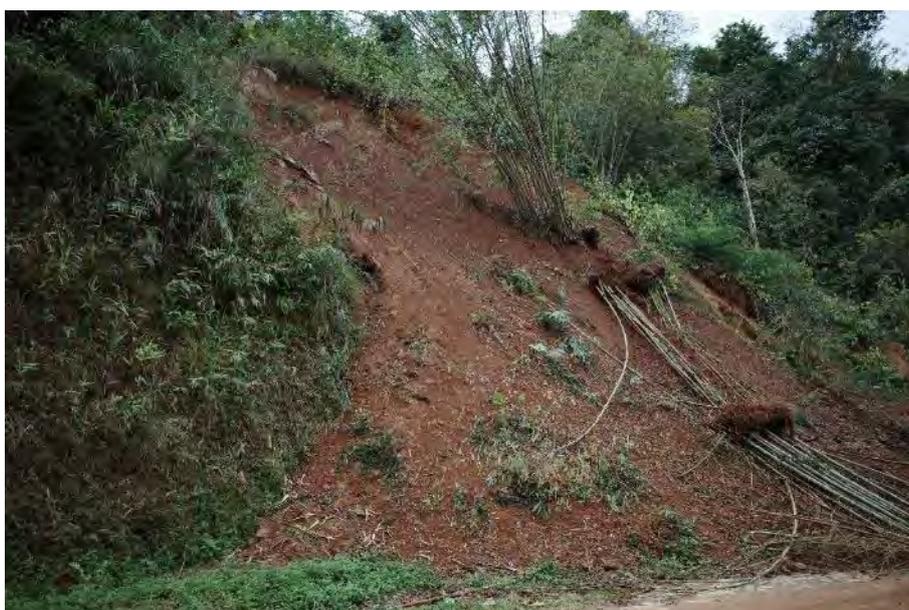
図 4-2-2-5 堆積岩(泥岩・頁岩)分布域で発生した斜面崩壊②(ソララ省モンゾンコミュニティ)

図 4-2-2-5 はソンラ省モンゾンコミュニオンで発生した道路沿いの斜面崩壊である(N21° 46' 43.94", E103° 39' 53.94", 標高 479m)。発生形態は、40度程度の勾配を持つ斜面において厚さ1m未満の表土層が崩落した表層崩壊と言えるが、崩土に若干の岩を含んでおり基盤層の一部を巻き込んだ可能性がある。当該区域は頁岩もしくは泥岩の堆積岩を基盤とする。令和2年度のVAFS調査によると、この斜面崩壊は2016年に発生したプロット5として記載

されており、その規模は長さ 80m、崩土の流下距離 140m、崩土体積 128,000m<sup>3</sup>であった。ただし目視観察によれば実際の規模はより小さかった(崩壊土量 1,000m<sup>3</sup>程度か)と考えられる。斜面はやや谷状の集水地形を呈していることから、降雨時に地下水が集中し崩壊リスクが上昇していた可能性を検討する必要がある。なお本調査の前日(2022/2/21)の降雨により拡大崩壊が発生し、崩土は道路を越えて斜面下方の河川まで到達していたがすぐに撤去された模様である。周辺の植生は Google map によれば図 4-2-2-6 のとおり二次林だが、特に崩壊斜面は隣接斜面と同じくタケ類に被覆されていたと思われ、森林による防災・減災機能は発揮されていない状態にあったと考えられた。なお写真奥側、低木の繁茂する急勾配斜面は石灰岩斜面である。急勾配を呈しているにも関わらず崩壊が発生していないことから、日本と同様に石灰岩の斜面では斜面崩壊リスクは相対的に低いと考えられた。

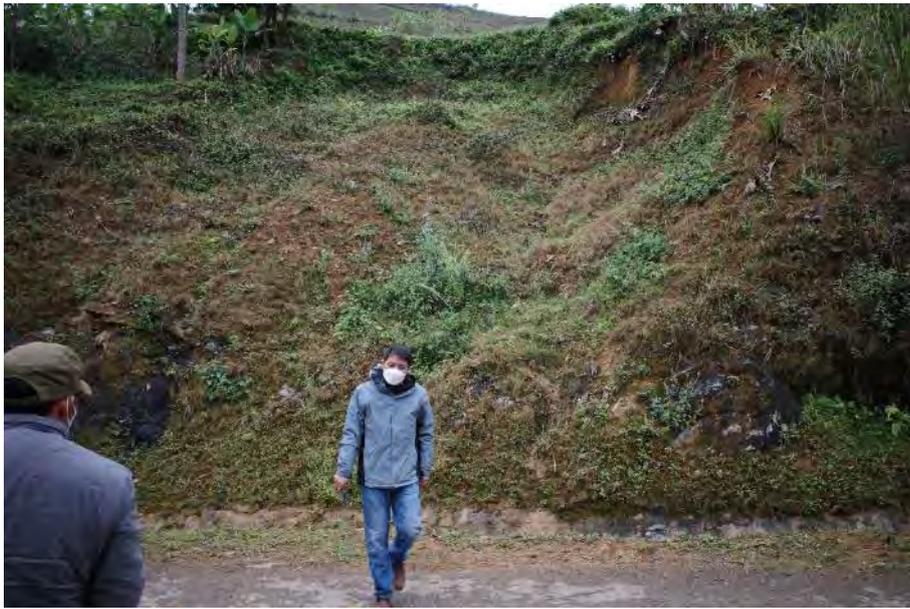
図 4-2-2-7 堆積岩(砂岩)分布域で発生した斜面崩壊③(ソララ省モンゾンコミュニティ)

図 4-2-2-7 はソラ省モンゾンコミュニティで発生した道路沿いの斜面崩壊である(N21° 49' 42.76", E103° 39' 06.69")。この斜面では崩壊にともなって上部がスランプし比高 2m 程度の滑落崖が形成されている。令和 2 年度の VAFS 調査によると、この斜面は 2020 年に発生したプロット 1 と記載されており、その規模は長さ 40m、崩土の流下距離 6~8m、崩土体積 4,000m<sup>3</sup>であった。目視確認によれば、(2)の斜面崩壊と同様に VAFS の崩壊規模は過大評価されている傾向にあることが伺える。斜面下部に比較的強度の大きな砂岩が堆積していることから、当該区域は堆積岩の分布地域であると考えられる。地形的に明瞭な谷地形は認められないが、斜面崩壊左岸側に水流が認められることから斜面崩壊発生域は一定の集水地形を呈していると類推される。斜面崩壊地の上部斜面は全面的にバナナ、トウモロコシ、キャッサバ栽培のための農地として利用されており、その様子は Google map から概観することができる(図 4-2-2-8)。このため森林土壌の保水効果などの森林の防災・減災機能(F-DRR)が期待できない上部斜面からの比較的早い降雨流出応答により、斜面末端域では急な出水に伴う表面侵食や小規模な斜面崩壊のリスクが高まる恐れがある。

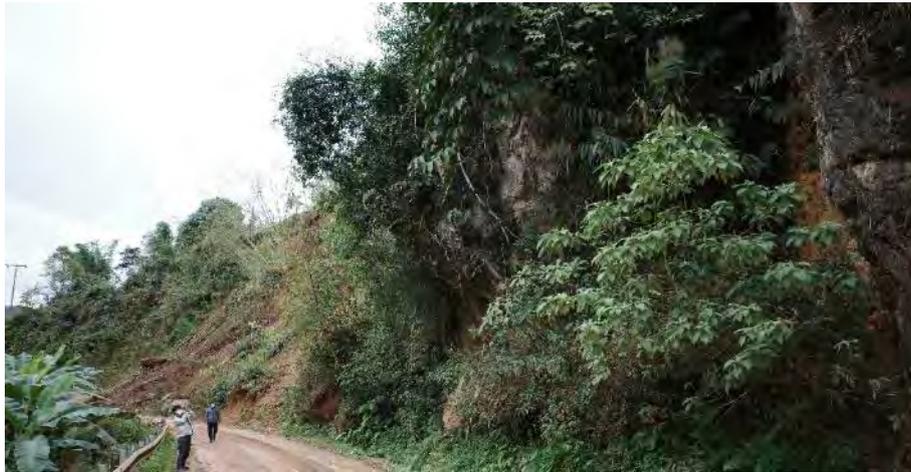
図 4-2-2-9 は石灰岩の斜面である。隣接する斜面崩壊②に比べても更に急勾配を呈し岩が露出しているが斜面崩壊は発生していない。一般に石灰岩は透水性が高く、同区域に分布する流紋岩や堆積岩に比べると堅牢な特徴をもつ。北に 100m ほど進んだ地点にある別の石

図 4-2-2-9 石灰岩分布域の急勾配斜面(手前側). 隣接する斜面崩壊②に比べてさらに急勾配を呈し岩が露出するが斜面崩壊は発生していない

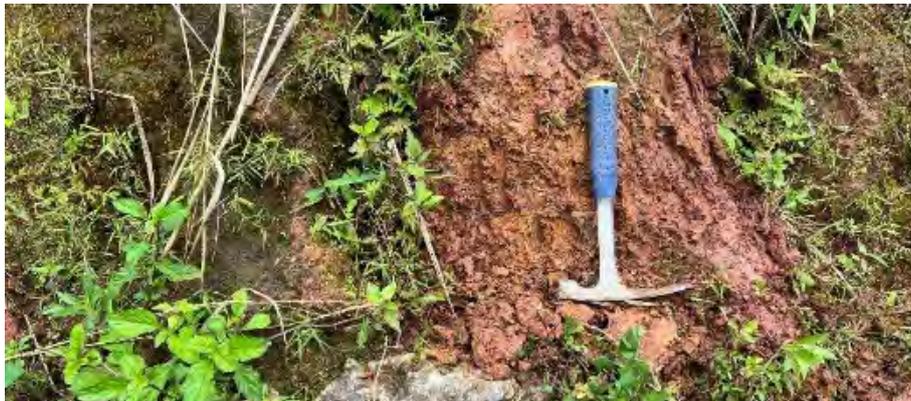
灰岩斜面では強風化層がパッチ状に観察された(図 4-2-2-10)。この強風化層は強い粘着力を有しており、表面侵食は生じても斜面崩壊のリスクは低いと考えられる。この証左として、ベトナム北西部では溶食作用の差から形成される、いわゆるタワーカルストと呼ばれる急峻な石灰岩地形を随所にみることができる(図 4-2-2-11)。

図 4-2-2-10 石灰岩層中にパッチ状に分布する粘土化した強風化層

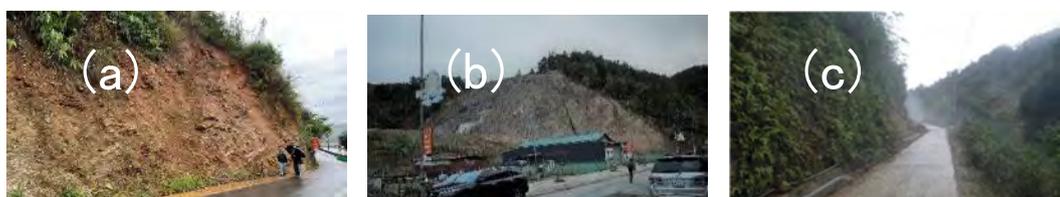
当域では道路開設に伴って山側の斜面が地質に関わらず 60 度以上の急勾配で切土される傾向が強い。切土によって造成された法面は保護対策のなされない“切りっぱなし”の状態では放置されるため、熱帯・亜熱帯地域特有の急速な土壌分解や乾湿差、また集中降雨によって土壌層の多くが流亡し、その奥の風化の進んだ岩盤が表面に露出する(図 4-2-2-12(a)(b))。なお地質的に安定した一部の法面では時間経過とともにシダなどの植生に覆われることもある(図 4-2-2-12(c))。風化の進んだ岩盤は降雨時に表面が剥離し、表面侵食の形態で細礫や細砂を生産しながら下方へ移動、堆積する。表面侵食が卓越する一方で、表層崩壊の発生数は相対的に少なく見える。この理由として風化岩盤の持つ一定の粘着力成分が表層崩壊を抑制している可能性があり、切土法面の土質力学的評価がその危険度評価に重要な役割を果たすと考えられる。こうした相対的な法面崩壊の少なさは、実務の点において道路法面の保全意識を低下させる要因になり得ることが危惧される。

図 4-2-2-12 道路法面の状況。(a)切土後に法面保護がなされないため風化岩版が露出して表面侵食が生じる。(b)大規模な切土法面においても特段の対策はなされないように見える。(c)条件の良い一部切土法面では時間経過とともにシダ類が繁茂する。

山間地を通る道路では、山側に急勾配の切土法面が観察された。法面の多くは無対策(切りっぱなし)のため風化した岩盤が露出していた。法面では表面侵食が卓越するものの、表層崩壊の発生数は限定的であり、この結果が地域の防災意識の低下につながりうることが推察された。今後は斜面崩壊が限定される要因を明らかにすべく、法面の風化過程と土質力学特性との関係の検討が必要である。なおほぼ全ての道路沿いにコンクリート製、石張製、素掘りによる排水溝が作設されていた。

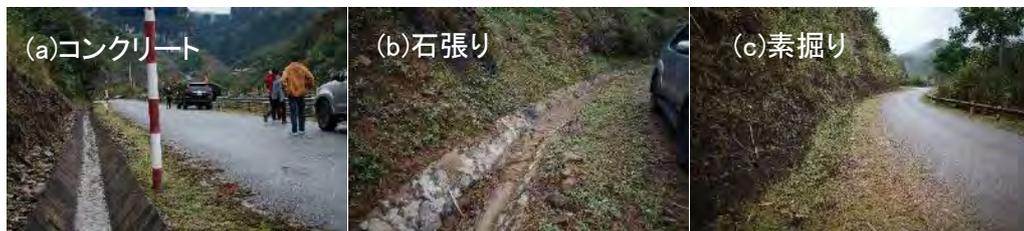
当区域ではほぼ全ての道路で法尻側に沿った排水溝が作設されている。排水溝の材料はコンクリート、石張、素掘りに大別され(図 4-2-2-13)、道路下部を抜けるヒューム管を使って流水を谷側に排水している場所もあった。なお、現地の観察結果として、素掘り排水溝は緩勾配の直線部に設置される傾向が、またコンクリート、石張り側溝は急勾配の曲線部に設置される傾向があったが、これは流量や流速の差異を排水溝の設計に反映させた結果かも知れない。

図 4-2-2-13 道路沿いに作設された排水溝. 種類(材料)はコンクリート、石張り、素掘りに分類される

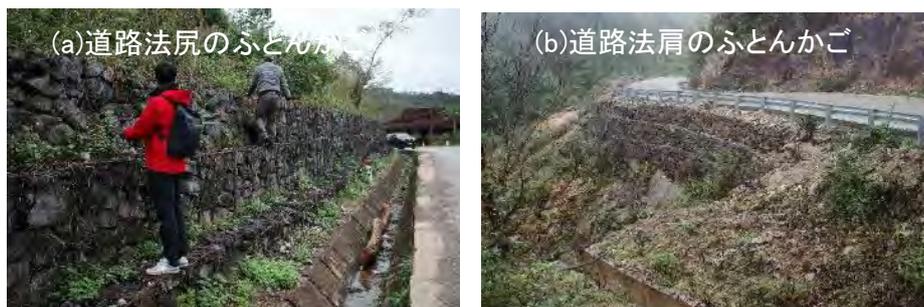
ベトナム北西部山地では治山施設として、ふとんかご(角型じゃかご)が最も普及している。ふとんかごは鉄線で立方体状に組んだ籠内に石を詰めた構造となっており、法面保護工のひとつとして湧水や表流水による法面の侵食防止を目的とするとともに、斜面崩壊や地すべり発生後の土留用構造物としてもしばしば利用される。図 4-2-2-15(a)はソラ省の道路法尻に設置された典型的なふとんかごである。このふとんかごは上部斜面の侵食防止機能と土留機能

の両方を目的に設置されている。一方、図 4-2-2-15(b)はイエンバイ省の道路法肩に設置されたふとんかごで、表面侵食もしくは小規模崩壊により削剥されて不安定化した道路の保全を目的としている。ベトナムでは、ふとんかごの国家設計基準(TCVN-10335-2014)が策定されており、金属メッシュの規格やサイズ、種類ごとの中詰石のサイズ等が詳細に規定されている(図 4-2-2-16、表 4-2-2-1)。そのほか、地方道路の国家設計基準(TCVN 10380-2014)において、対策施設に関する記述がある(以下、ベトナム語記載を日本語訳)。

図 4-2-2-15 ふとんかごの施工例. (a)道路法尻部の設置. (b)道路法肩部の設置

道路沿いで最も普及している治山施設は侵食防止と土留機能を目的としたふとんかご(角型蛇かご)であり、国家レベルでの設計基準が制定されていた。その他の道路沿いの治山施設として、吹付工、石張工、空石積堰堤が確認されたがいずれも普及度は低かった。斜面崩壊リスクの低下や森林回復の観点からは、日本の治山技術のうち地下水位を低下させる地表水排除工や荒廃地の植生生育環境を整える緑化基礎工(柵工、筋工、伏工)は現地で高いニーズが得られると推察された。

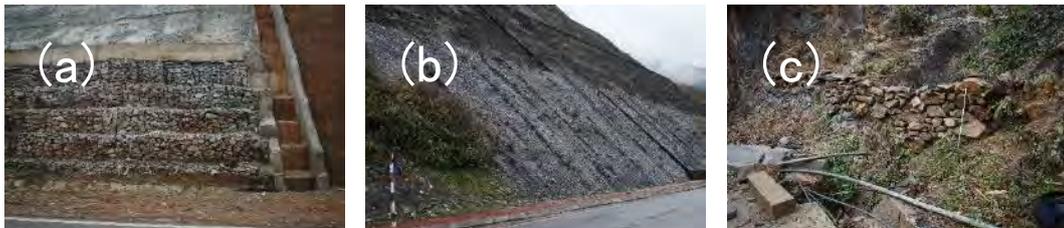
ベトナム北西部で確認されたふとんかご以外の対策施設を以下に列挙する。図 4-2-2-17(a)はふとんかごと吹付工の組み合わせからなる道路法面である。吹付工もふとんかごと同じく法面保護工の一種であり、モルタルやコンクリート等で覆うことで斜面の風化、落石、小崩壊の防止を図るが、斜面崩壊そのものへの抑止力はほとんどない。同吹付面には等間隔で排水工が確認され、適切な背面水の処理がなされている。図 4-2-2-17 (b)は道路法面に施工された石張工の一種であり、中央付近に表面排水工が設置されている。なおベトナム北西部の山間地では、吹付工法、石張工ともに施工事例は少なく、普及度合いは低いと考えられた。図 4-2-2-17 (c)は狭小な谷部に設置された高さ 1.5m、幅 5m、堤体厚 0.5m 程度の空石積堰堤である。降雨時に大きな出水が予想されることや不安定な構造であることから、これは一時的な流水の減勢もしくは土砂流出防止を狙った簡易施設と考えられる。

図 4-2-2-17 その他の法面对策事例. (a)ふとんかごと吹付工の組み合わせ. (b)石張り工の一種. (c)簡易な空石積堰堤

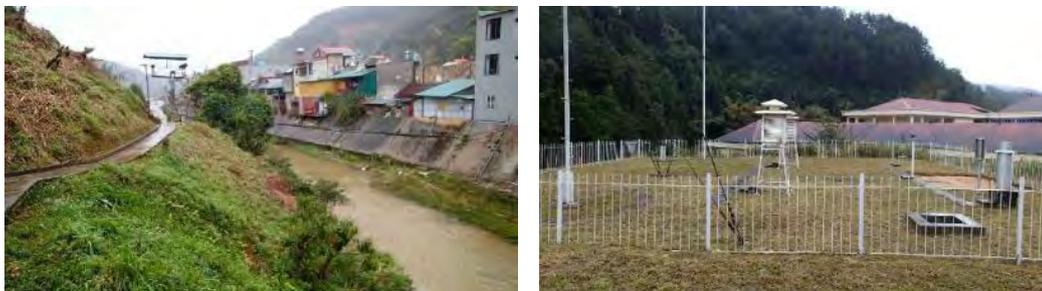
図 4-2-3-2 キムノイ気象水文観測所の河川水文観測施設(左)および気象観測施設(右)

ベトナム北西部では山地斜面の侵食で流出した土砂が下流域へ負のインパクトを与えているとの指摘があることを念頭に、本課題では山地流域からの土砂流出を計測する。土砂流出計測の実施へ向けて今回の調査ではイエンバイ省ムーカンチャイ(Mu Cang Chai)に設置されている自然資源環境省(MONRE)のキムノイ(Kim Noi)気象水文観測所をその候補地として訪れた。キムノイ観測所の標高は約 970m、集水面積は約 199km<sup>2</sup>である(図 4-2-3-1)。調査の結果、キムノイ観測所では 1995 年以来現地に人員が張り付いて気象及びキム川(Num Kim)の水文(水位、流速、河川形)の観測が行われていること(図 4-2-3-2)、土砂流出の観測は行われていないことが分かった。今回の調査では現地を確認するに至らなかったが、VAFS が調べた他の 2 ヶ所の水文観測所(Ta Bu、Ta Gia)の流域面積はキムノイ観測所より大きいため流量も大きく、より厳しい条件である可能性が高い。ムーカンチャイは斜面崩壊の調査に適した地域であること、VAFS の意向も確認できたことから、キムノイ観測所は土砂流出観測を行う上での有力な候補地であることを確認した。

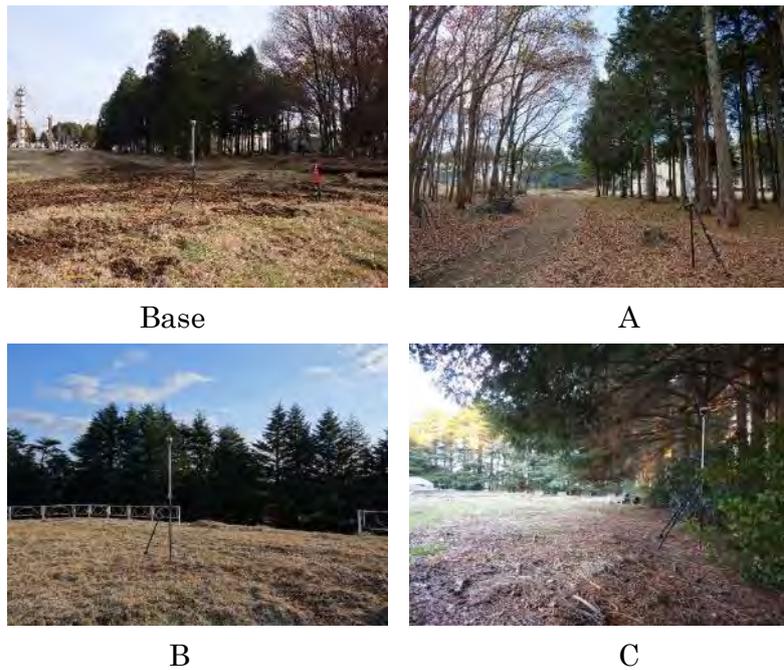
図 4-2-3-3 基準点(Base)と各調査地のアンテナ

現地で採用することが想定される、PPK(Post-Processed Kinematic, 後処理キネマティック)方式を用いて測位を行った。本方式は測位の後にデータ補正を行うものであり、リアルタイムでは高精度な測位結果を得ることはできない。しかし、携帯電話などによるデータ通信が不要であるため、通信環境に依存せず高い精度での測位が可能である。日本国内では、後処理用のデータとして国土地理院が整備する電子基準点を利用することができるが、ベトナムではこのシステムを採用できないため、自前で基準点としてのアンテナ(Base)を設置し、測位したい点に別のアンテナ(Rover)を設置する。これらの測位を同時に行う必要があるため、2組の GNSS 機器を準備する必要がある。国内(森林総合研究所構内)にて開空度の異なる調査地(A~C)を設定し、各調査地にて1時間以上の測位を行った。通常は測位中に得たすべてのデータを使用して後処理補正を行うが、測位開始から任意の時間までのデータを使用することで、測位時間が短かったときの測位結果が得られる。よって、任意時間までのデータを用いた後処理をいくつか行うことで、測位時間と測位精度の関係を明らかにすることができる。また、各調査地におけるアンテナ位置の真値が得られないため、今回の測位で得たすべてのデータによる後処理補正の結果を真値として、測位精度を求めた。調査地 A はヒノキ林の林

縁部に設定した(図 4-2-3-3)。林縁は直線状の道路に面しており、道路の反対側はコナラ林となっているため、開空しているのはほぼ道路の直上のみである。ただし、調査は 12 月に行っており、コナラはすべて落葉している。調査地 B は機械走行用の築山の頂上に設定した(図 4-2-3-3)。地平線付近を立木などが遮蔽しているものの、その上の全球はすべて開けている。調査地 C はうっ閉度の高い樹林の林縁部に設定した。林縁からの枝が大きく張りだしているため、開空度は小さい。これらの基準点は調査地の近傍で開空度の高い場所に設置した。

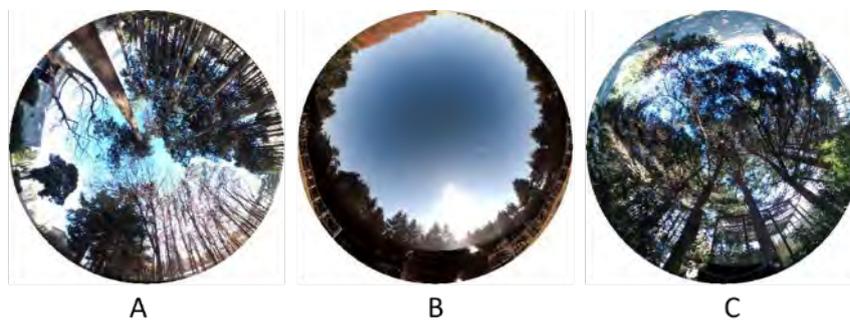
図 4-2-3-4 調査地における全天球写真

撮影した全天球写真を図 4-2-3-4 に示す。この画像から各調査地の開空度を求め、A: 27.5%、B: 64.2%、C: 8.5%の開空度となった。

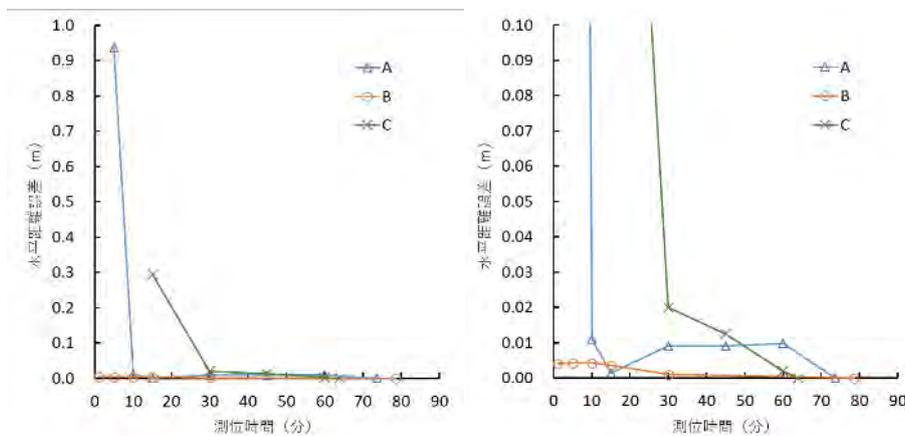
図 4-2-3-5 測位時間と水平距離誤差の関係(左)および、その縦軸拡大版(右)

図 4-2-3-5 に測位時間と水平距離誤差の関係を示す。開空度の高い B では 1 分間の測位であっても 60 分間の測位結果と変わらない値が得られており、ごく短時間で高精度の測位ができることが分かる。一方、開空度が低い A、C では 10~20 分以下の短い測位時間では水平距離誤差が 0.1m 以上と大きくなっている。縦軸を拡大した詳細をみると(図 4-2-3-5 右)、A、C とも最終的な水平距離誤差は 0.01~0.02m 程度まで小さくなっている。仮に、許容される水平距離誤差を 1cm とする測位を行うのであれば、開空度が大きい(60%程度の B に相当)現場であれば数分、開空度が中程度(30%程度の A に相当)の現場であれば最低 10 分以上必要であり、開空度が小さい(10%以下の C に相当)現場であれば、50~60 分以上の測

想定している PPK 方式によって、森林内などの開空度が低い場所でも、水平精度 1cm、垂直精度 3cm といった高い精度で測位できることが明らかとなった。このような精度を得るためには、開空度に応じた測位時間が必要となり、開空度が 10%未満となるような GNSS 測位に不向きな場所であっても、60 分程度の測位をすることで高い精度を得ることができる。一方、基準点(Base)の設置場所についての検討は行っていないが、高精度測位のためには、基準点の測位環境も重要となる。しかし、基準点は各測位箇所を設置する Rover から数百m程度以下の範囲であれば任意の場所に設置することができるため、この範囲で開空度の高い場所を選んで設置することが重要である。

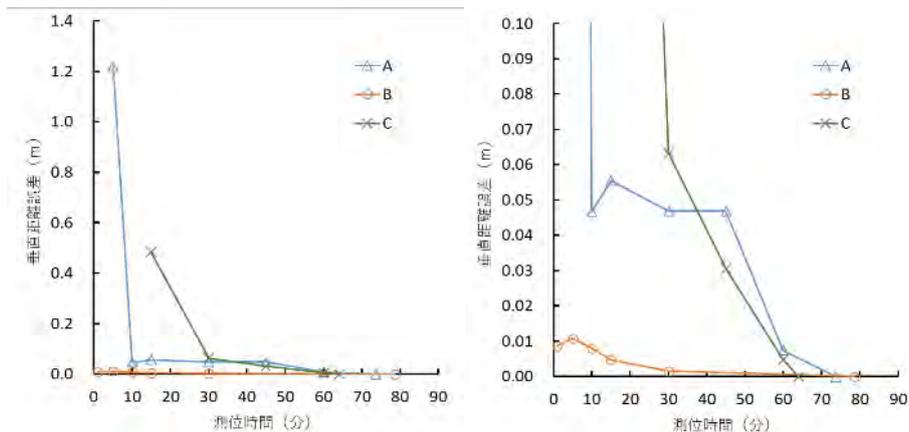
図 4-2-3-6 測位時間と垂直距離誤差の関係(左)および、その縦軸拡大版

図 4-2-3-6 に測位時間と垂直距離誤差の関係を示す。一般に垂直距離は水平距離よりも誤差が大きくなるとされ、今回の測位でも水平距離よりも大きな誤差となった。得られた傾向としては水平距離誤差と同様で、B では 10 分以上の測位で 0.01m 程度の誤差になった。一方、A では 10 分以上の測位で垂直距離誤差が 0.05m 程度に、さらに 50 分以上の計測になると誤差が 0.01m 程度となった。また、C では 30 分以上の測位で誤差が 0.1m 以下、50 分程度の計測で 0.03m 程度となった。仮に許容される垂直距離誤差を 3cm とすると、開空度が大なら数分、中および小なら 50~60 分以上必要になるといえる(表 4-2-3-1)。

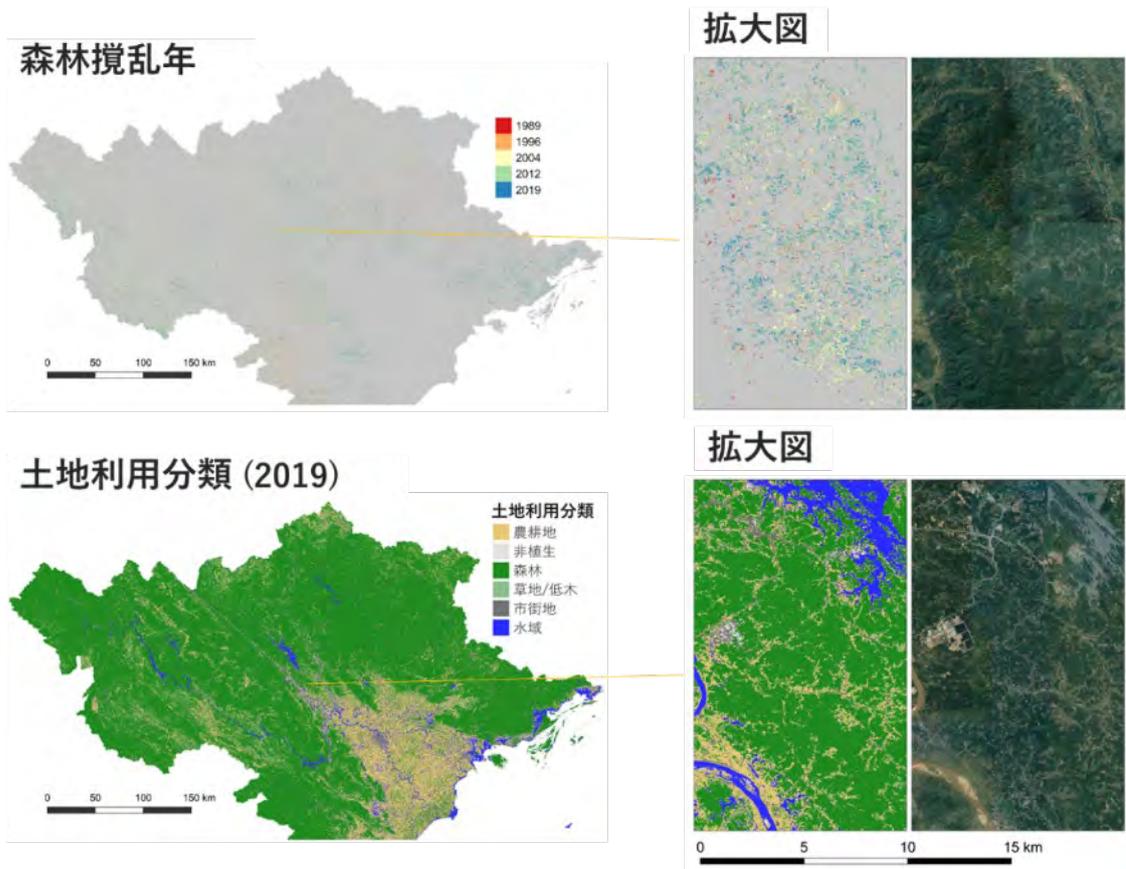
図 4-3-3-1 1989-2019 年の森林攪乱推定(上)と土地利用分類図(下)

ベトナム北部での解析の結果、対象地面積のうち 11.3%が 1989-2019 年までの間に森林撓乱を受けたと推定された。2019 年時点での土地利用は森林が最も多く、農耕地、草地・低木がついで多かった(図 4-3-3-1)。森林撓乱の推定精度は、撓乱ありクラスで Producer's accuracy (PA)が 62.1% (95%信頼区間: ±13.5%)、User's accuracy (UA) が 80.7% (±15.7%) だった(表 4-3-3-1)。土地利用の分類精度では、PA は森林クラスで最も高く、非植

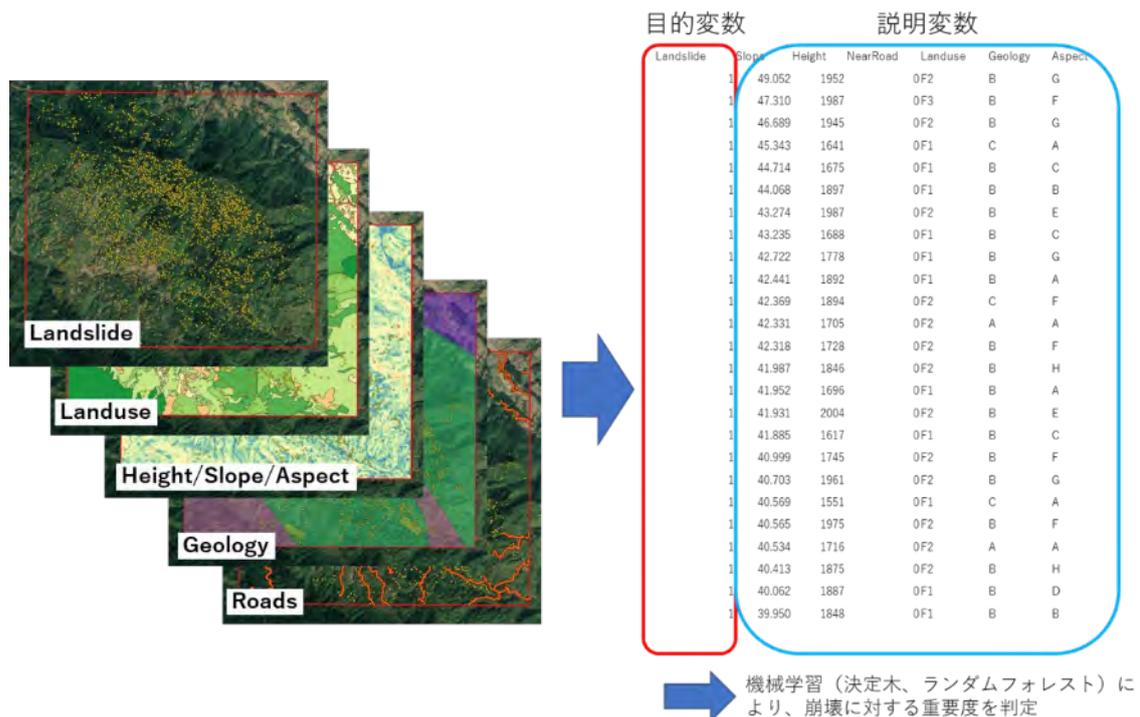
図 4-3-5-3 判読した崩壊箇所および利用した要因項目(左図)。解析範囲に 10m メッシュを作成し、メッシュごとに崩壊地の有無(目的変数)および各要因項目(説明変数:土地利用、標高、傾斜、方位、地質、道路)を集計し、データセットを作成し、解析に使用した(右表)。

リスク評価に際しては、影響すると判断された要因がどの程度、重要であるか検討しておく必要がある。本年度は、2017年-2018年に斜面崩壊が多発していた YenBai 省北西部を対象に(図 4-3-5-1)、衛星画像より目視判読した崩壊地(図 4-3-5-2; 目的変数)に対し、衛星画像より目視判読した土地利用区分、道路の影響、カウンターパートより提供いただいた DEM (12.5m 解像度)より得られた標高データ、および DEM から算出した傾斜、方位、さらに 1/20 万地質図より得られた地質情報を崩壊要因(説明変数)として、機械学習(決定木、ランダムフォレスト)により重要度を算出した(図 4-3-5-3)。決定木やランダムフォレストといった機械学習では使用するデータセットの項目や解析の際の設定項目により結果が変わってくる。このため、結果の取り扱いには注意が必要であり、これらを基にしてリスク評価を行う際には、このことに留意するとともに、評価結果(作成されたリスクマップ)を実際に利用する前に現地において、検証を行う必要がある。一方で、それぞれの結果において、ある程度の傾向が認められる場合には、概ね信頼性が認められるものとする。今回の結果においては標高や傾斜といった地形要因が崩壊要因として上位にくる一方で、若齢林といった土地利用によって生じた若齢林の斜面も崩壊において重要な要因であることが示唆され、土地利用(森林管理)を考慮したリスク評価の必要性が示唆された(図 4-3-5-4)。

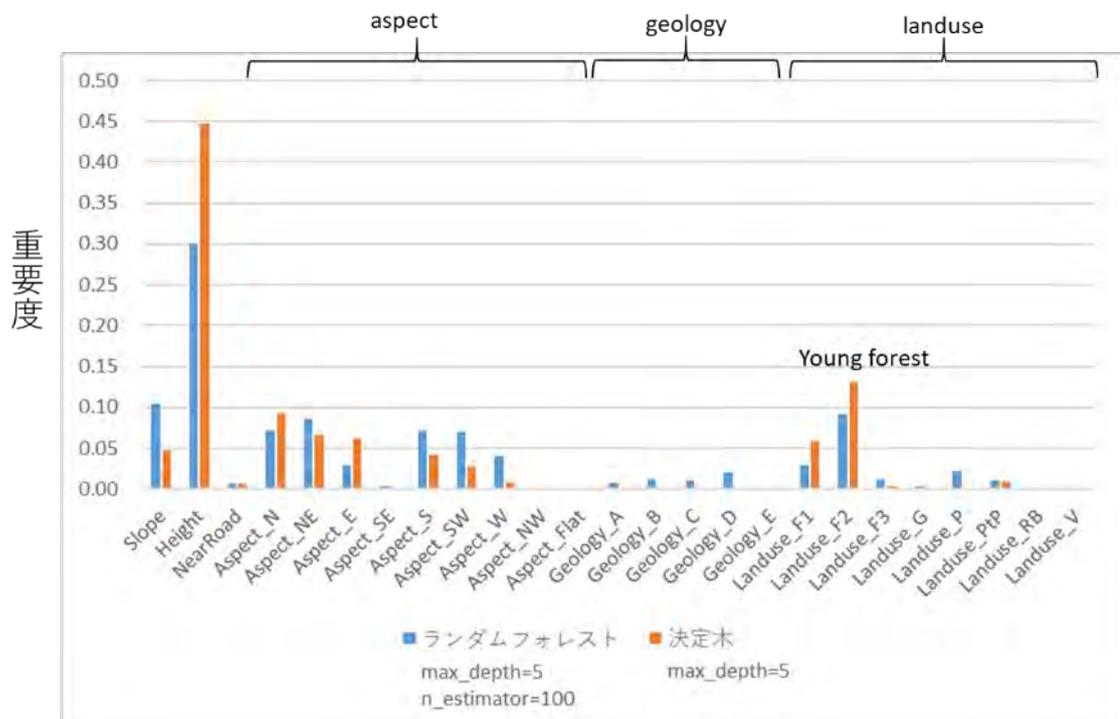
図 4-3-5-4 崩壊に対する各要因(変数)の重要度。Landuse(土地利用)は GoogleMap を目視判読し、F1:森林(壮齢林)、F2:森林(若齢林)、F3:灌木、G:草地、畑、P:水田(棚田)、PtP:棚田に植林、RB:河床、V:村落に区分したものを使用した。今回の解析では、F2:森林(若齢林:赤枠)の斜面が決定木では 2 番目、ランダムフォレストでは 3 番目に崩壊の発生要因として重要となった。

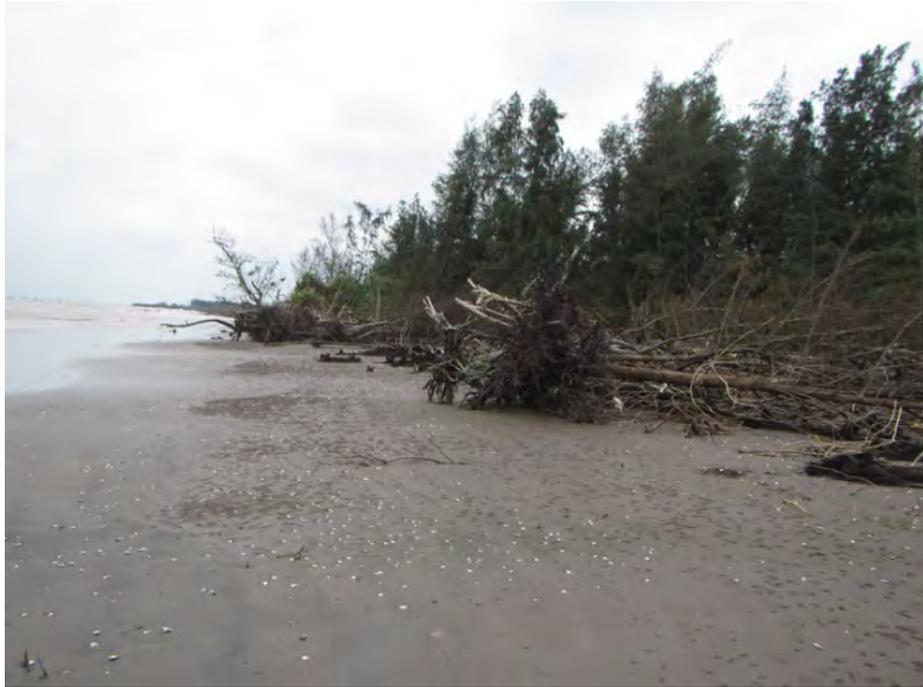
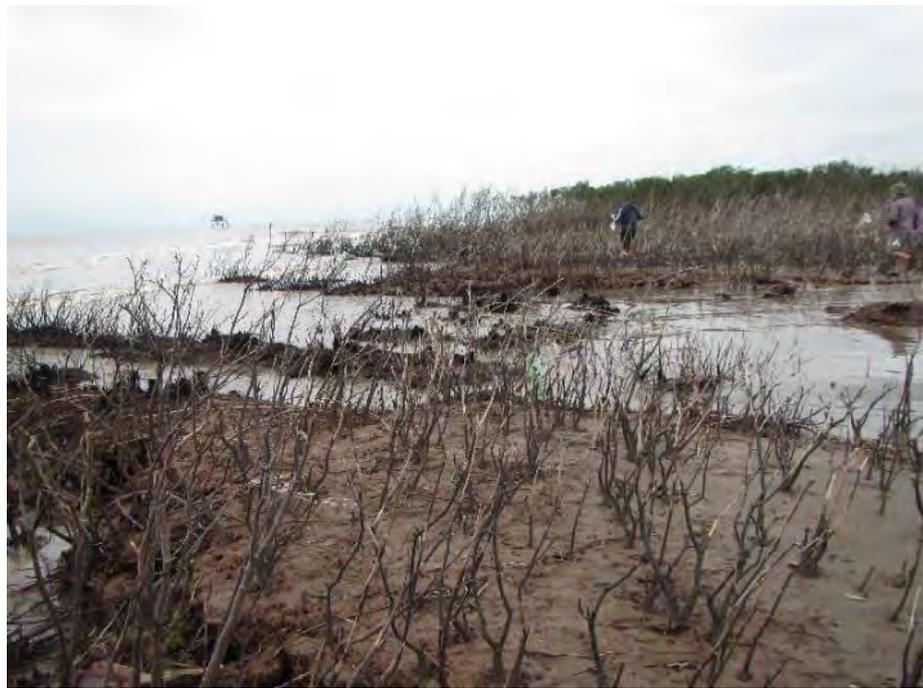
図 4-4-1-1 波浪による侵食が進む海岸林(上:モクマオウ林, 下:メヒルギ林)。スワントウイ国立公園(Xuan Thuy National Park)内紅河河口域(2022年2月21日撮影)

しかし、現状は、港湾開発や魚介の養殖池造成、商業伐採などによりマングローブ林の消失や劣化は近年進行しており (宮城ほか 2003)、さらには海岸侵食や表層侵食が顕在化している地域もみられる (図 4-4-1-1)。このため、海面上昇のリスクに曝されている沿岸域のハザードを低減する行動として、マングローブの再植林による沿岸域の保全活動が積極的に推進されている (環境省 2021)。

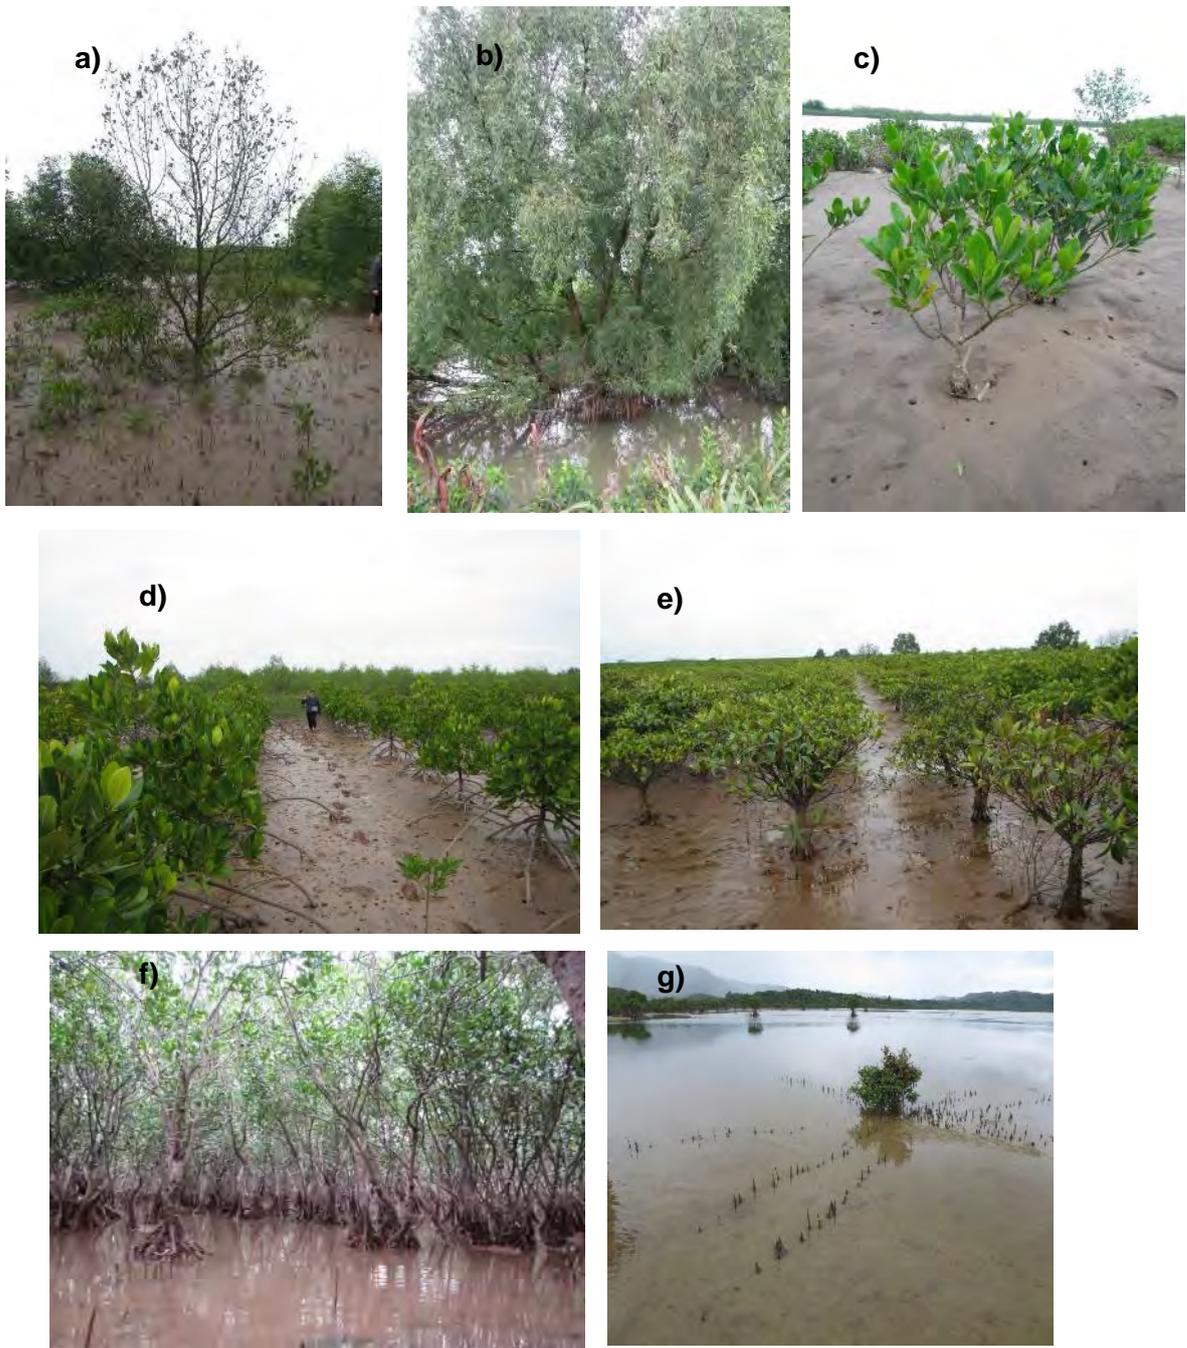
図 4-4-4-1 スワントウイ国立公園(Xuan Thuy National Park)内に分布するマングローブ植栽  
 および自生樹種 a) *Sonneratia caseolaris*, b) *Sonneratia apetala*, c) *Aegiceras  
 corniculatum*, d) *Rhizophora stylosa*, e) *Bruguiera gymnorrhiza*, f) *Kandelia obovata*, g)  
*Avicennia marina*

構成樹種は、自生種としてメヒルギ (*Kandelia obovata*)、オヒルギ (*Bruguiera gymnorhiza*)、ヤエヤマヒルギ (*Rhizophora stylosa*)、ツノヤブコウジ (*Aegiceras corniculatum*)、ヒルギダマシ (*Avicennia marina*)、ナンヨウマヤブシキ (*Sonneratia caseolaris*) が植栽され、マレーシアからの輸入種として *Sonneratia apetala* がある(図 4-4-4-1)。当該地の年平均気温は 23.4~24.5°C の範囲で、最寒期(12~1 月)の月平均気温は 16.0~17.1°C、最暖期(7 月)には月平均気温が 29.4°C を超える。平均年降水量は 1,750~1,800 mm year<sup>-1</sup> の範囲で、雨季(5~10 月)と乾季(11~4 月)が明瞭であるとされる(Nam Dinh Province Statistics Office 2016)。一日の干満潮における潮位差は、最大時には 3.54 m 程度、最小時には 0.37 m を示すとされる(Centre for Oceanography 2016)。

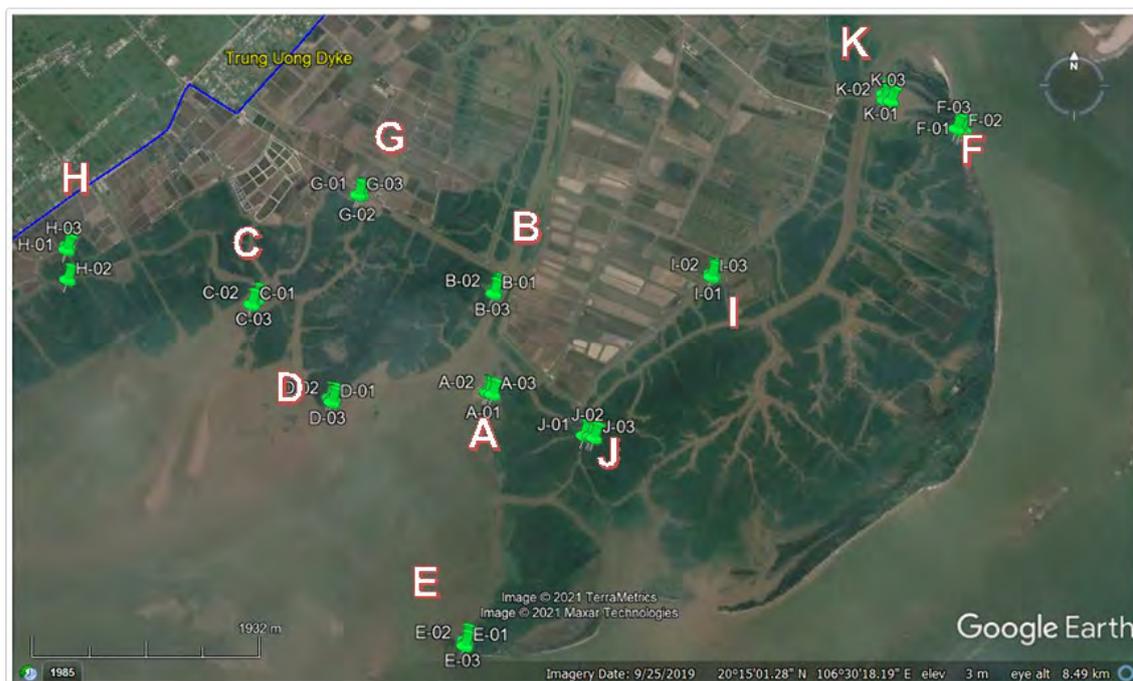
図 4-4-4-2 スワントウイ国立公園(Xuan Thuy National Park)周辺の空中写真 出典: Map data ©2020 Google Earth(2019年9月25日撮影)

本事業では、植栽年、植栽方法、植栽樹種、潮汐環境などが異なる、XTNP 内 11 箇所に試験地を設定した(図 4-4-4-2)。

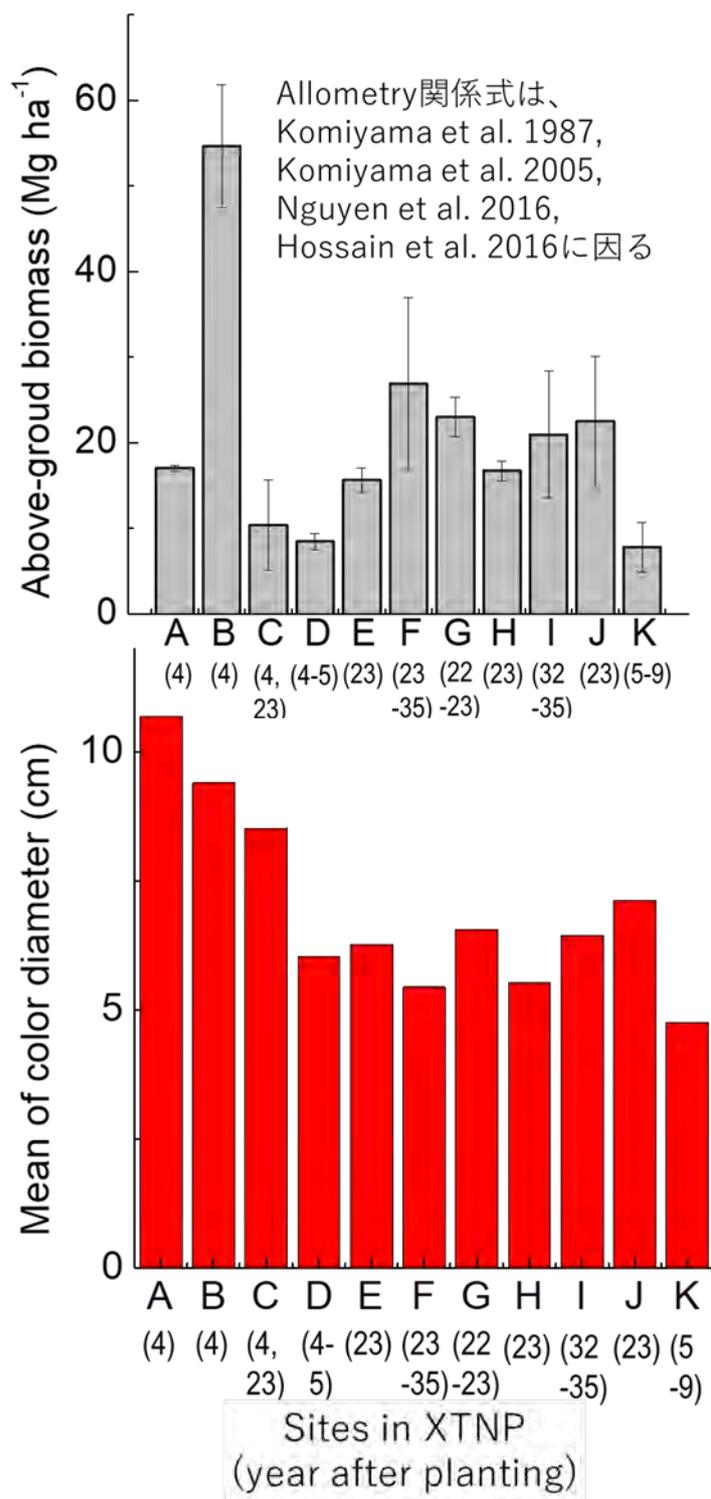
図 4-4-4-10 スワントウイ国立公園(Xuan Thuy National Park)11箇所の固定試験地における  
 マングローブバイオマスおよび平均地際直径

い傾向を示していた。これは、*Sonneratia* 属の良好な成長に起因しているだけでなく、高い立木密度もバイオマスの上昇に起因していると考えられた。また、Site E、F は植栽後の経過年数の割に低いバイオマスを示していたが、これは強度な風衝や侵食の影響を受けているため、と考えられた。その他の Site でも、バイオマス量は Global 平均、ベトナム平均に比べて小さい傾向を示したが、XTNP が、マングローブ生育地としてはベトナム北部の涼冷な高緯度地域であることのほか、過密植栽による成長不良、林冠枯損、萌芽再生も影響しているのではないか、と考えられた。

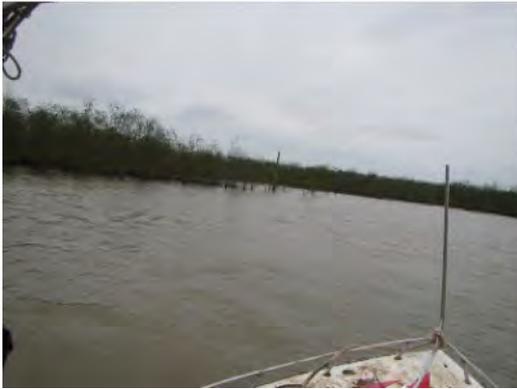
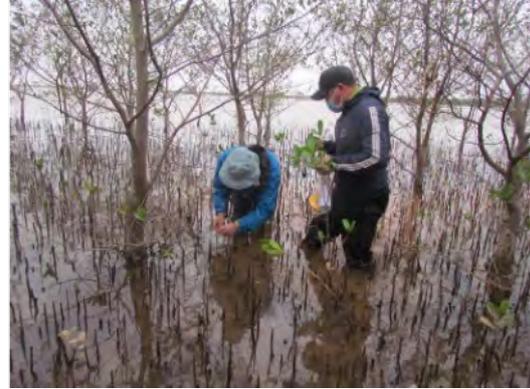
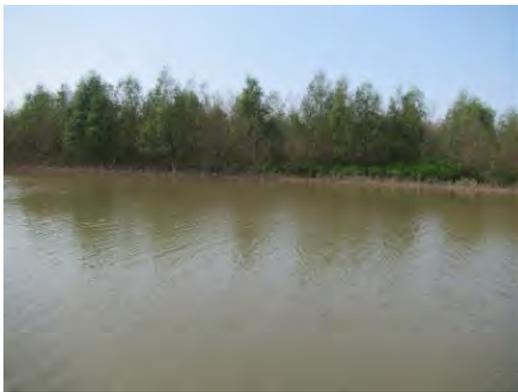
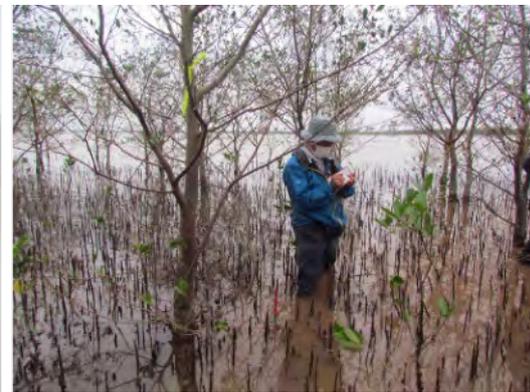
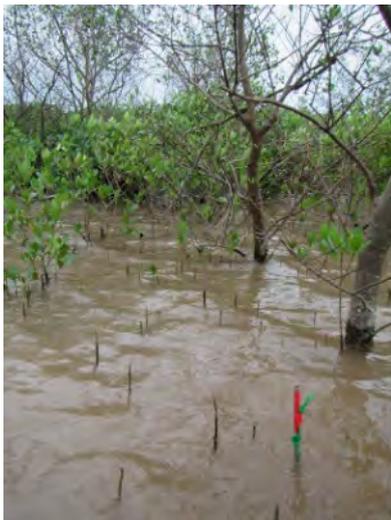
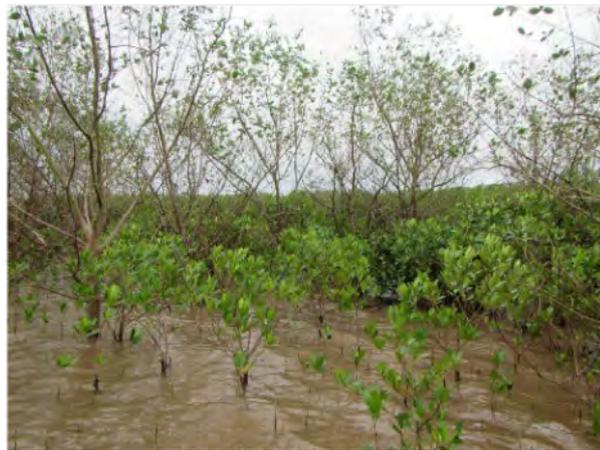
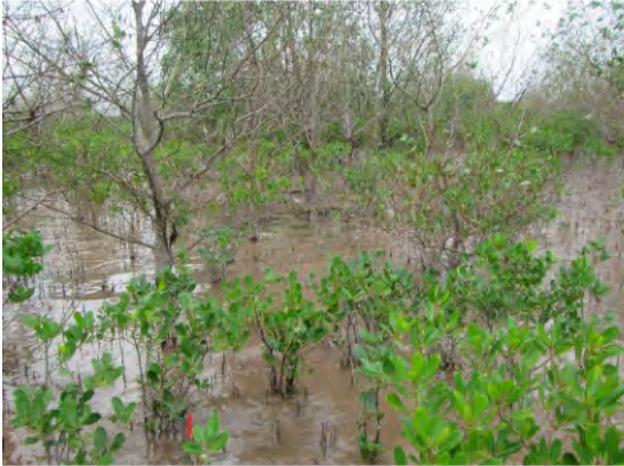
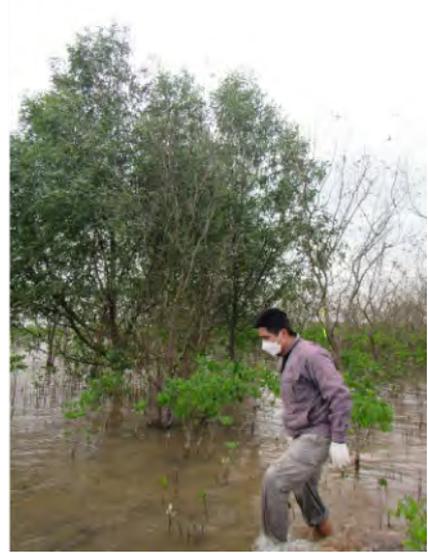
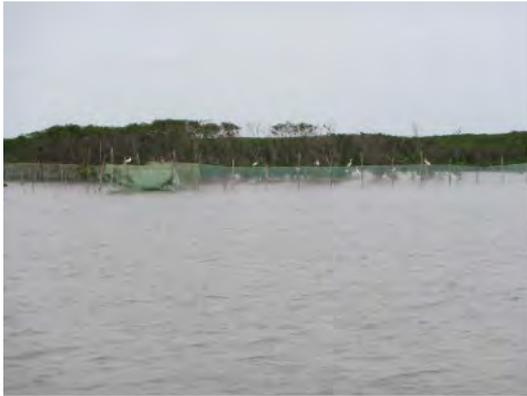
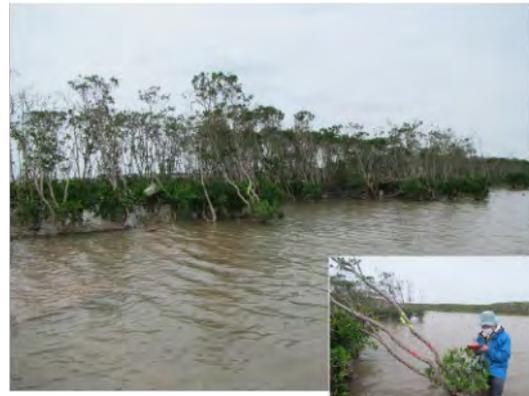
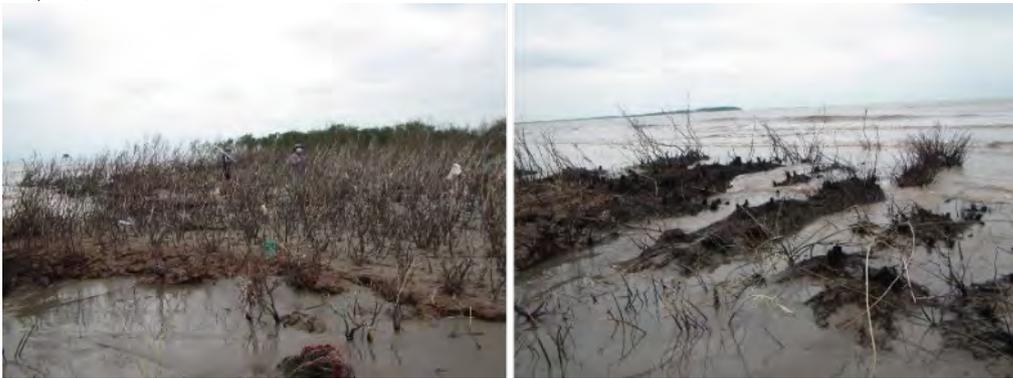
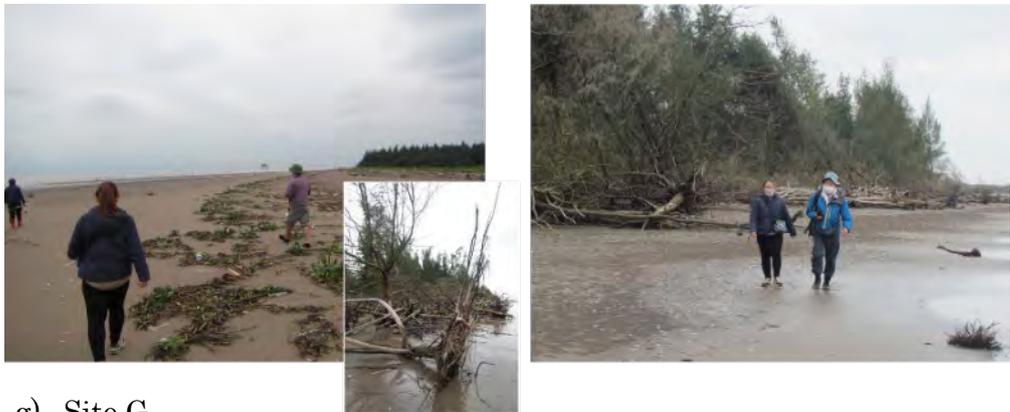
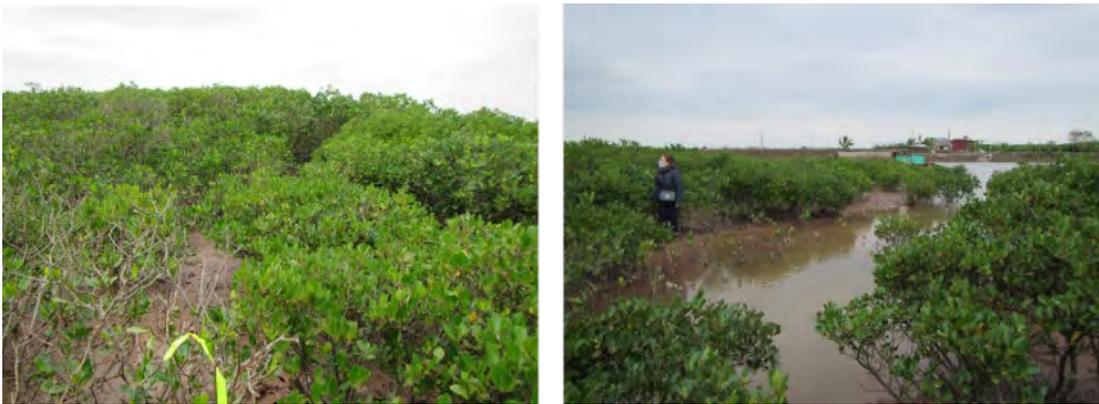
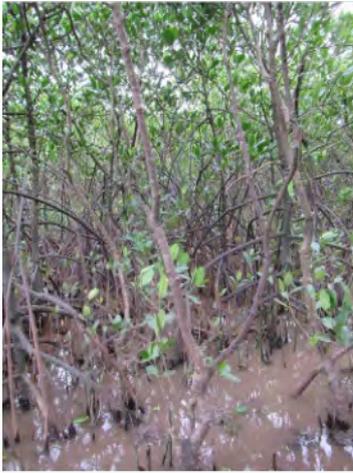
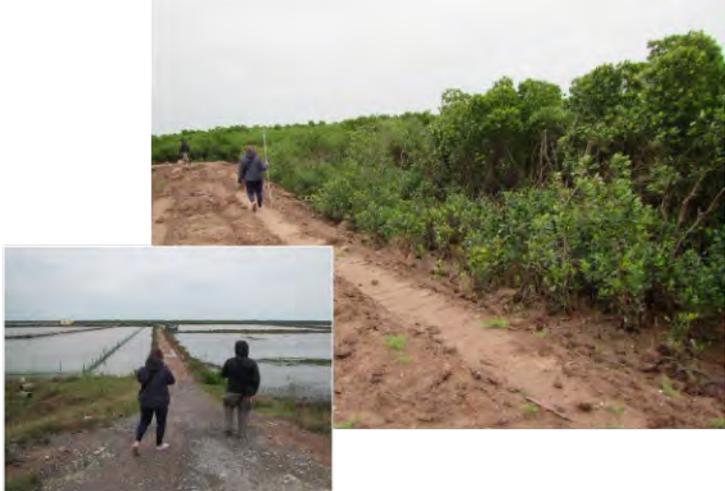
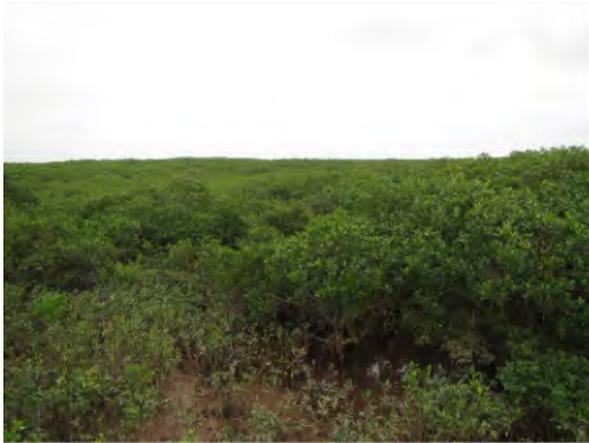
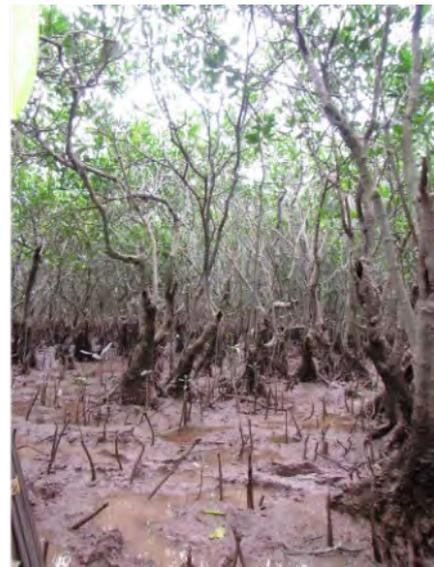
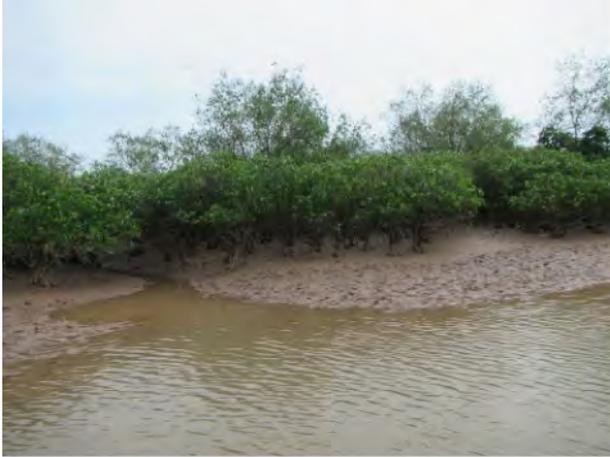
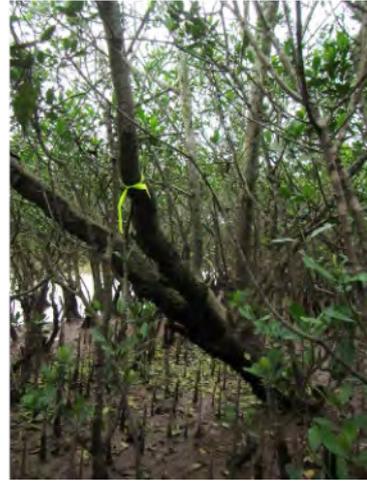
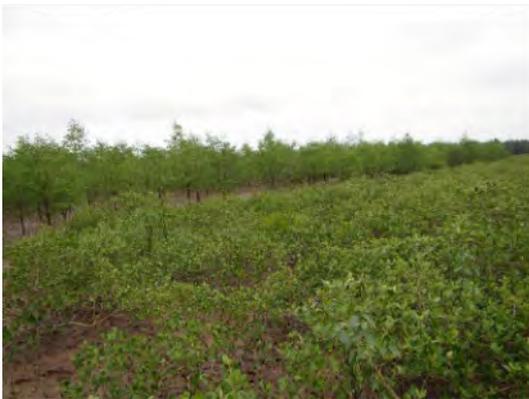
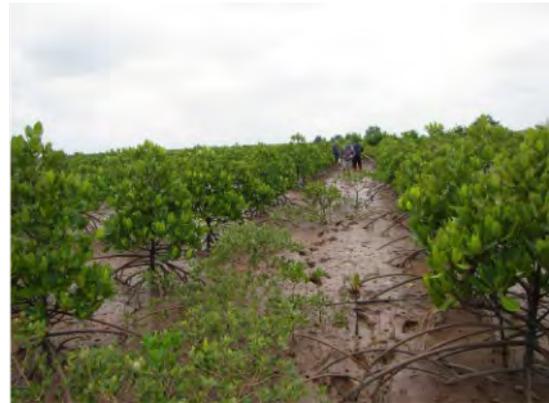
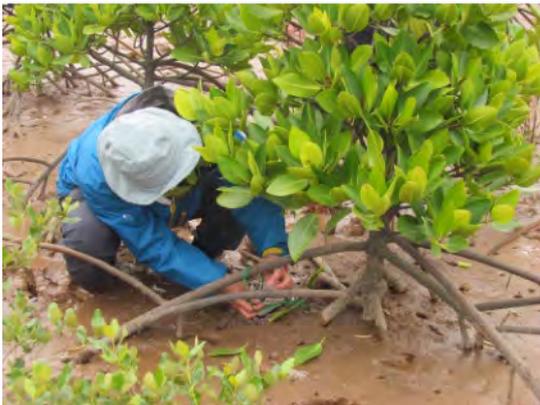
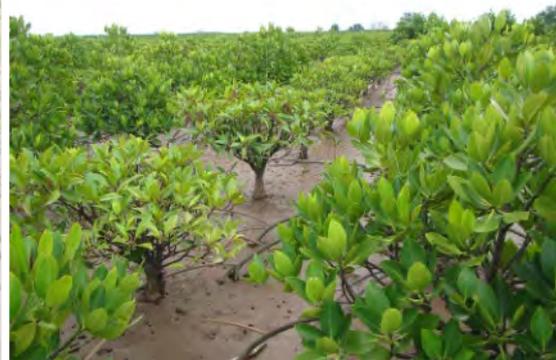
図 4-4-4-11 スワントウイ国立公園(Xuan Thuy National Park)の 11 箇所(Site A~K)の概況  
写真(続く)

今回の現地調査から、*Sonneratia* 属 2 種の成長は他属に比べて高そうであり、樹林の高木層として林冠を構成していることが示唆された。特に、マレーシアからの輸入種である *S. apetala* は、冬季に落葉もせず、より高木になる傾向がみられた。これらが主要種であった Site A、B、C は平均地際直径が大きい傾向を示しており、さらに Site B のバイオマスは大き
