## 第4章 途上国の森林の減災・防災等の機能強化に資する技術等の開発

### 4.1 背景と目的

#### 4.1.3 本課題の目的

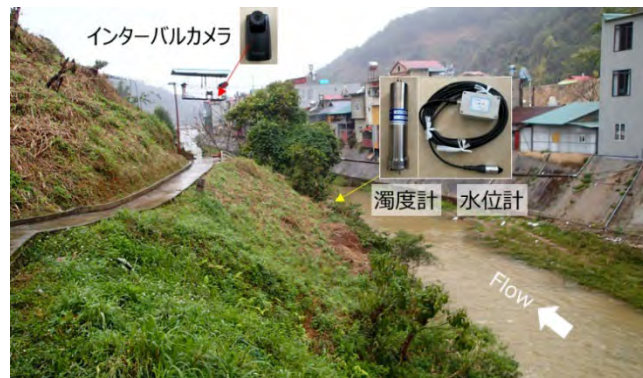
図 4-2-2-3 2022 年 9 月に設置した観測機材の位置(インターバルカメラはその後移設)

キム川流域にはキムノイ(Kim Noi) 気象水文観測所が自然資源環境省 (Ministry of Natural Resources and Environment: MONRE) によって設置され観測が行われている。2022 年 9 月現地調査において観測所敷地内に河川水位を連続観測する水位計(センシズ製レベルメモリーMW)、濁度計(JFE アドバンテック製 Infinity-Turbi; 中濃度濁度センサー(ホルマジン基準:0~1,000 FTU)、高濃度濁度センサー(カオリン基準:0~100,000 ppm)及び水温計を備える)、インターバルカメラ(Brinno 製 TLC200Pro)を設置した(図 4-2-2-3、図 4-2-2-4)。しかし、2022 年 12 月現地調査時にキムノイ観測所長からインターバルカメラが紛失したことが報告され、代替場所を検討・交渉し、2023 年 2 月現地調査時にキム川右岸の宿泊施設に再設置した(図 4-2-2-5)。

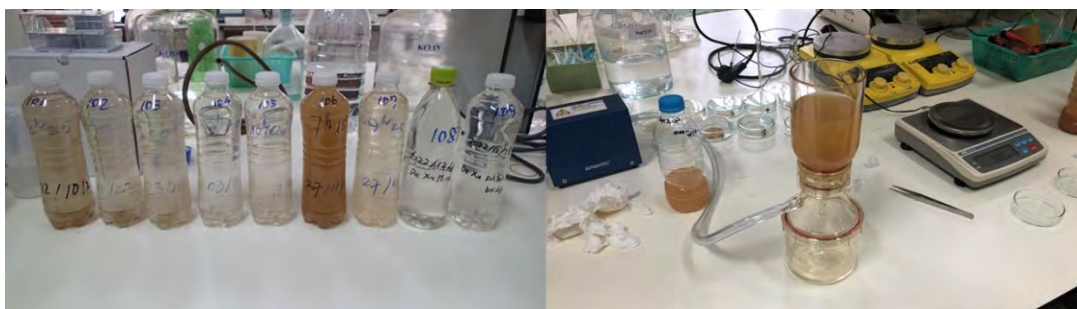
図 4-2-2-7 観測所で収集した採水試料(左)と VAFS 実験室での浮遊砂濃度測定状況(右)

濁度計で計測した濁度を浮遊砂量に換算するため、2022年9月調査時にVAFS及びキムノイ気象水文観測所に対して浮遊砂濃度分析に用いる採水試料の収集を依頼した。採水された試料は2022年12月の現地調査及び2023年2月の現地調査時に観測所から受け取り、ハノイへ持ち帰り、ハノイ滞在期間中にVAFS実験室にて分析した(図4-2-2-7)。分析に必要な資機材(濾過器、フィルター、吸引ポンプ等)は日本から持参した。濁度－浮遊砂量換算に十分なデータを得るためには2023年雨季の出水イベントでも採水を継続して分析する必要があり、そのためのVAFS及び観測所と入念な打合せを2023年2月調査時に行った。

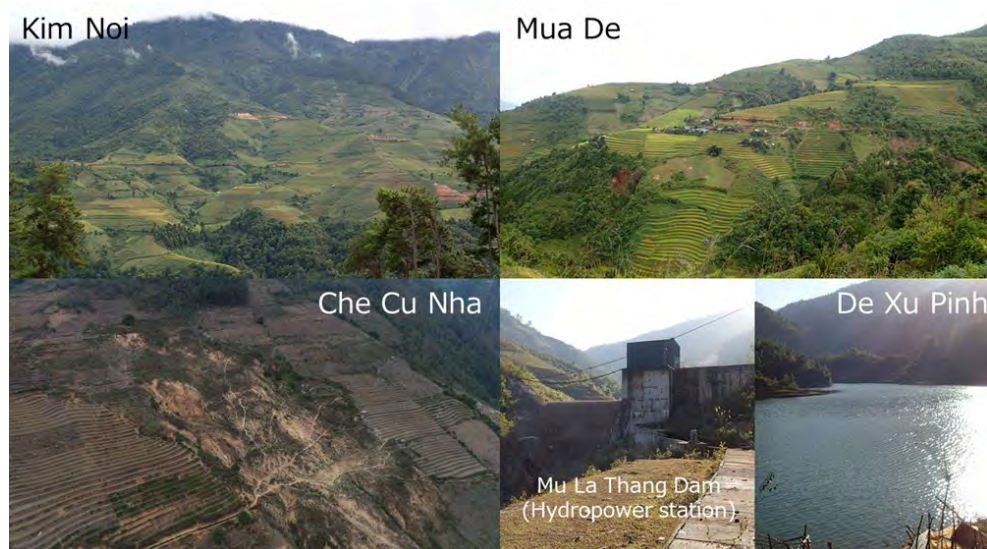
図 4-2-2-9a 土砂流出に関する流域各地の概況. 説明は本文参照.

キム川中流部右岸斜面に立地するシェークューニャ村(Che Cu Nha Commune)の低位急傾斜部には 2010 年に発生してその後拡大を続ける地すべりがある(図 4-2-2-2-9a;モアゼ村にも低位急傾斜部と緩傾斜部の境界付近に同様の地すべりがあり、奥山ボーリング(株)が調査を実施している)。この地すべりは土砂流出源となっている可能性が高いものの、その他の棚田・棚畑や劣化した林地からの顕著な土砂流出はみられなかった。村内の支流上流部には鉾山があり、時に灰白色の坑廃水をキム川へ排出し流域環境に影響を与えていると見られる。

キム川中流部左岸斜面に立地するデーシューピン村(De Xu Pinh Commune)には小水力発電所(Ma Lu Thang Dam)がある(図 4-2-2-9a)。3.1)節で指摘した乾季における水位の日変化はこの水力発電所の稼働と関係がある可能性がある。

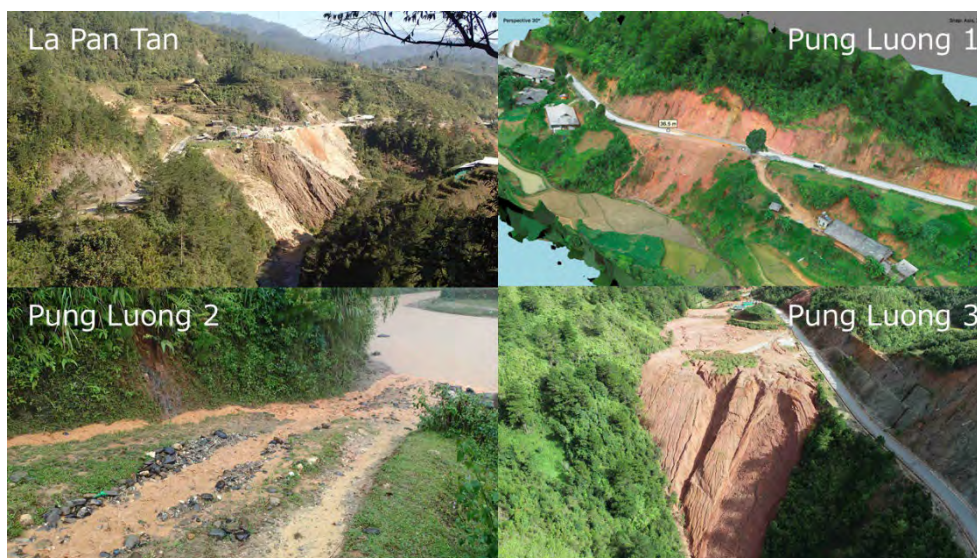
図 4-2-2-9b 土砂流出に関する流域各地の概況(続き). 説明は本文参照.

デーシューピン村の対岸のラーパンタン村 (La Pan Tan commune) にはキム川沿いに土砂捨て場が見られ、降雨時には顕著な土砂流出源となっている可能性が高い(図 4-2-2-9b)。

最上流部のプルルオン村 (Pung Luong commune) は河床と山地との比高が比較的小さく(流域内傾斜が比較的緩く)、支流域内のアクセスも良く、面的に土地利用が行われている(下流部から中流部での土地利用の拡がりは本流沿いの主要街道からの距離、すなわちアクセスの容易さ、に依存するように見える)。道路に沿った斜面崩壊の頻度も大きく(図 4-2-2-9b; Pung Luong 1)、降雨時にそうした斜面崩壊地あるいは道路や家屋敷地で発生する水流(図 4-2-2-9b; Pung Luong 2)が土砂流出に寄与していると見られる。近年では地形改変と呼べる規模での造成(切土)や盛土も行われており、流域最上流部の谷には近接した他流域の造成地から運び込まれたと見られる大規模な盛土(捨土)が見られた(図 4-2-2-9b; Pung Luong 3)。この盛土は降雨時の主要な土砂流出源としてだけでなく、豪雨時などには崩壊によって顕著な土石流出が生じる可能性がある。

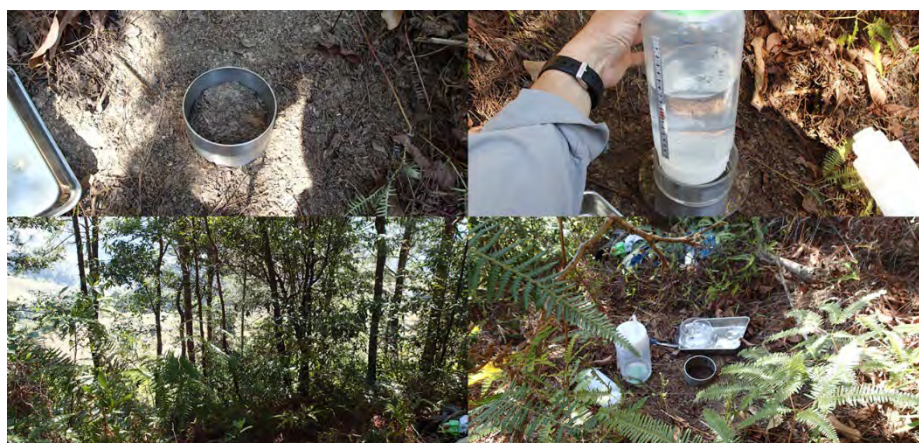
図 4-2-2-10 林地における現地浸透能試験の様子(2022 年 12 月)

林地及び利用された(劣化した)林地での降雨時の地表流発生の有無を明らかにするため、地表面の透水性を現地浸透能試験(単管式冠水型浸透能試験)によって調べた(図 4-2-2-10)。これまでに得られた林地 2 ヶ所、劣化林地 2 ヶ所、草地／劣化林地 1 ヶ所、合計 5 ヶ所でのデータでは、林地と劣化林地では浸透能に殆ど差がないこと、測定した草地／劣化林地では浸透能が著しく小さいことが示された。草地／劣化林地でのデータが示すように、浸透能は現況としての土地利用だけでなく、履歴としての土地利用の影響も強く受けることから、現況の土地利用データ(のみ)に基づいた土砂流出特性の分析では留意が必要である。

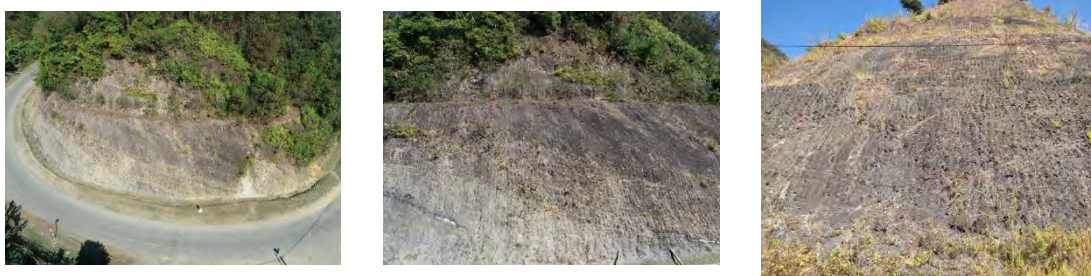
図 4-2-2-15 切土(No.2)

切土が施工されており、サイズは  $80 \times 10\text{m}$  である。設置業者および管理者は政府であり、設置業者は道路 279 管理ユニット、管理者はベトナム道路総局である。資金提供源は、ベトナム道路総局による嵐(Storm)や洪水の予防と克服のためのプログラムである。品質は劣化しており、修繕と更新が必要であると考えられる。

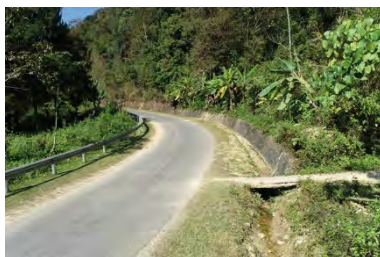
図 4-2-2-16 擁壁(No.3)

研磨されたコンクリート擁壁が使われており、サイズは  $32 \times 0.4 \times 1.3\text{m}$  である。設置業者および管理者は政府であり、設置業者は道路 279 管理ユニット、管理者はベトナム道路総局である。資金提供源は、ベトナム道路総局による嵐(Storm)や洪水の予防と克服のためのプログラムである。品質は、圧縮されて強固になっている点は高く評価されるが、サイズの小ささが使用上の問題となる可能性がある。

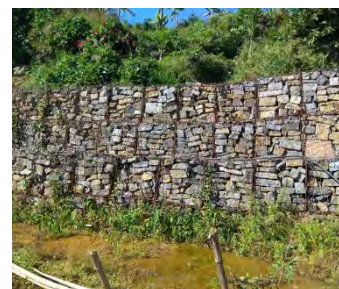
図 4-2-2-17 ふとん籠(No.4)

ふとん籠土留工が使われており、サイズは  $26 \times 1.3 \times 2.6\text{m}$  (2 段階) である。設置業者および管理者は政府であり、設置業者は道路 279 管理ユニット、管理者はベトナム道路総局である。資金提供源は、ベトナム道路総局による嵐 (Storm) や洪水の予防と克服のためのプログラムである。品質は、硬く安定しており、良好である。Muong Gion commune の管理のもと、現時点では修繕は必要ないと考えられる。

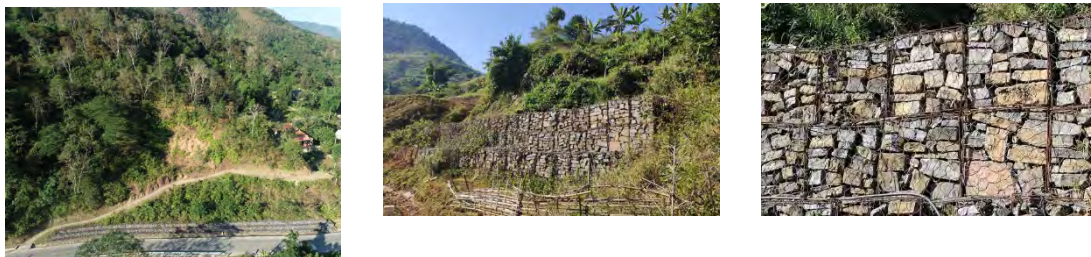
図 4-2-2-18 ふとん籠(No.5)

ふとん籠の土留工が使われており、サイズは  $74 \times 1.2 \times 2.4\text{m}$  (3 段階) である。設置業者および管理者は政府であり、設置業者は道路 279 管理ユニット、管理者はベトナム道路総局である。資金提供源は、ベトナム道路総局による嵐 (Storm) や洪水の予防と克服のためのプログラムである。品質は、堅牢であり侵食制御に適しているとされる。ただし一部のふとん籠が損壊しており、修繕が必要と考えられる。

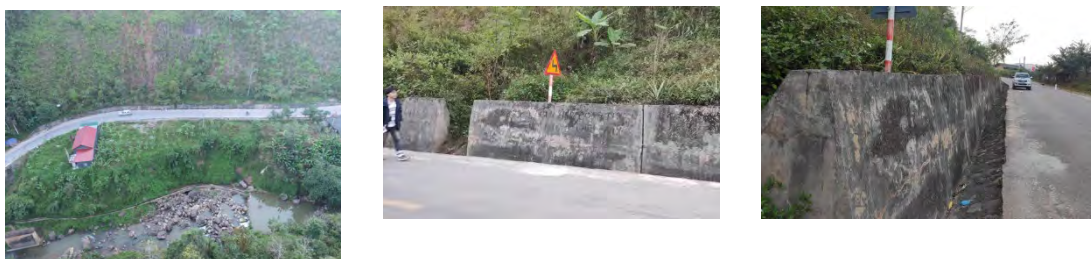
図 4-2-2-19 擁壁(No.6)

研磨されたコンクリート擁壁が使われており、サイズは  $125 \times 0.7 \times 2.2\text{m}$  である。設置業者および管理者は政府であり、設置業者は道路 279 管理ユニット、管理者はベトナム道路総局である。資金提供源は、ベトナム道路総局による嵐(Storm)や洪水の予防と克服のためのプログラムである。品質は、圧縮度が高く堅牢になっており、非常に良好である。新しく完成したものであり、特段の修繕は必要ないと考えられる。

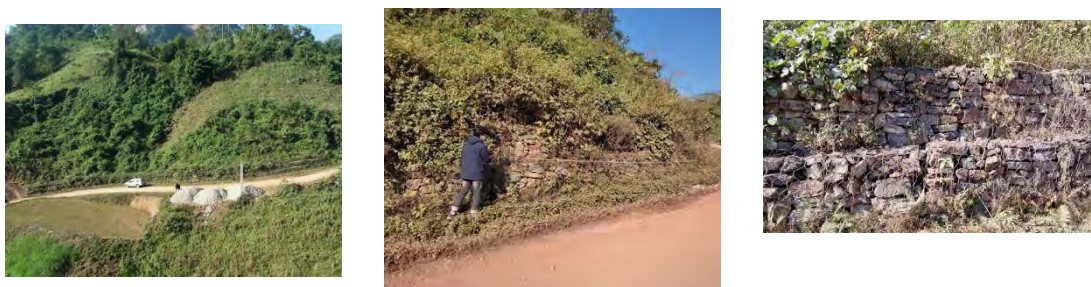
図 4-2-2-20 ふとん籠(No.7)

ふとん籠の土留工が使われており、サイズは  $62 \times 1 \times 1\text{m}$  (2 段階) である。設置業者および管理者は政府であり、設置業者は道路 279 管理ユニット、管理者はベトナム道路総局である。資金提供源は、ベトナム道路総局による嵐(Storm)や洪水の予防と克服のためのプログラムである。品質は、草本類に被覆され、古く劣化、損傷しており修繕が必要であると考えられる。

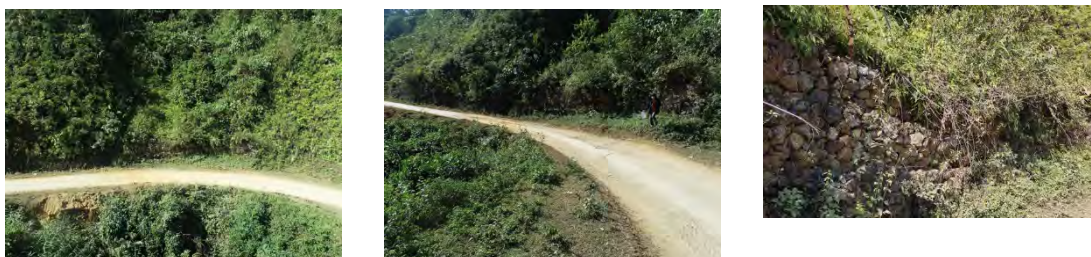
図 4-2-2-21 ふとん籠 (No.8)

ふとん籠の土留工に固定された鋼製のパイルが使われており、サイズは  $17 \times 1 \times 1\text{m}$  (3 段階) である。設置業者は政府であり、設置業者は道路 279 管理ユニット、管理者はクイン・ナイ地区の人民委員会である。資金提供源は、ベトナム道路総局による嵐 (Storm) や洪水の予防と克服のためのプログラムである。品質は、深刻な損傷と劣化があり、浸食制御に適していないと考えられる。またパイルが曲がっている、ガボンが壊れている、草で覆われているなど、使用上の問題も多い。

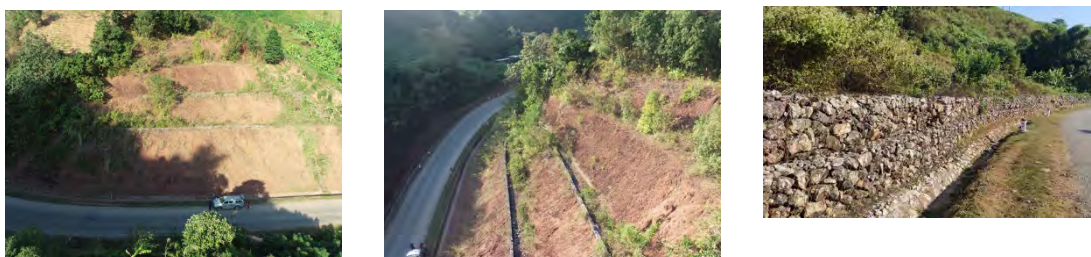
図 4-2-2-22 ふとん籠及び切土 (No.9)

ふとん籠の土留及び切土が使われており、サイズは  $63 \times 0.1 \times 0.8\text{m}$  (2 段階) である。設置業者および管理者は政府であり、設置業者は道路 279 管理ユニット、管理者はベトナム道路総局である。資金提供源は、ベトナム道路総局による嵐や洪水の予防と克服のためのプログラムである。品質についての評価は、まだ良好であるが劣化しており、保守が必要であると考えられる。一部のガボンが損傷しており、使用上の問題となっている。

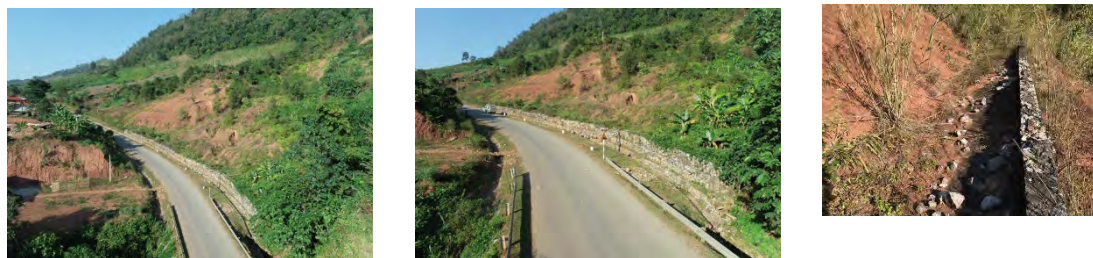
図 4-2-2-23 ふとん籠、擁壁及び切土(No.10)

である。資金提供源は、ベトナム道路総局による嵐や洪水の予防と克服のためのプログラムである。品質は、大きくて堅牢であり、品質は中程度で、侵食制御に適していると考えられる。擁壁のサイズがかなり小さいことは使用上の問題であり、更新が必要であると考えられる。

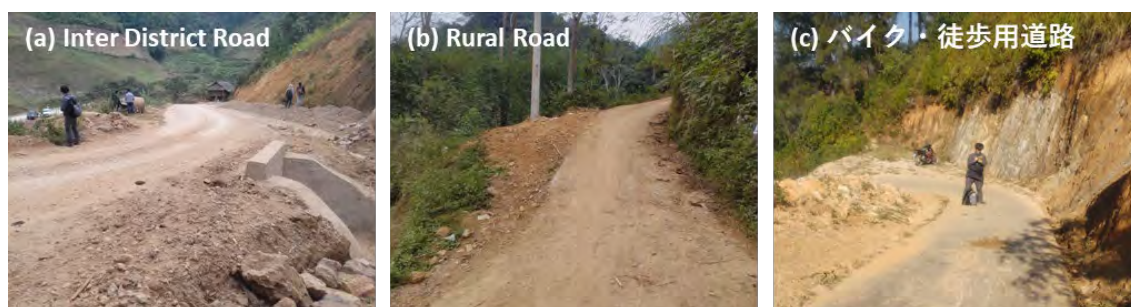
図 4-2-2-24 調査対象路線

2022 年 12 月の現地調査では、規格の異なる 3 種類の山岳地道路で排水施設の配置状況や維持管理状況を調査した(図 4-2-2-24)。1 路線目はソンラ省モンゾン・コミューン内の Inter District Road と呼ばれる道路である。この路線はモンゾン・コミューンと隣接するコミューンとを結ぶ基幹的な路線である。2 路線目は同じくモンゾン・コミューン内の Rural Road で、山岳地帯に点在する住居や農地を結ぶ低規格な道路である。3 路線目はイエンバイ省ムーカンチャイ・コミューン内のバイク・徒歩用道路である。ムーカンチャイは近年「世界で一番美しい棚田」が注目を集め、3 年前に整備されたというこの道路も、観光シーズンには多くの観光客がバイクタクシーで棚田にアクセスする際に利用する。調査を行った 12 月はオフシーズンで観光客の姿はなかったが、山岳地に暮らすモン族の人々が、この道を利用して低地の町から建築資材をバイクで運ぶ姿が見られ、地元住民の生活にも寄与していることが窺えた。

- (a) モンゾン・コミューン内の Inter District Road
- (b) モンゾン・コミューン内の Rural Road
- (c) ムーカンチャイ・コミューン内のバイク・徒歩用道路

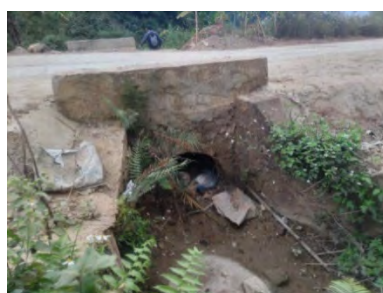
図 4-2-2-27 土砂堆積による暗渠の閉塞

踏査で確認された 12 箇所の暗渠のうちの一部は土砂で閉塞し、十分に通水断面積が確保できていない状態であった(図 4-2-2-27)。閉塞が見られる暗渠は設置勾配が緩く、排水の流速が小さいために土砂が堆積したものと考えられる。Minematsu and Akita (1987)によれば、管内で土砂堆積を起こさないための暗渠の設置勾配は、調査路線で多く見られた直径 60 cm 程度のヒューム管の場合、20%程度となっている。これは日本の溪流水の流送土砂粒径を考慮したもので、ベトナムでは多少異なる可能性もあるが、踏査で閉塞が確認された暗渠の設置勾配は 2~4%程度とかなり小さかった。河床勾配が緩い場所では暗渠の設置勾配も緩くなるのはやむを得ない面もあるが、呑口側での土砂捕捉等の対策が必要であると考えられる。調査路線を見る限り、側溝水もすべて暗渠で排水する方針が取られていることから、暗渠の機能維持は重要な課題と考えられる。

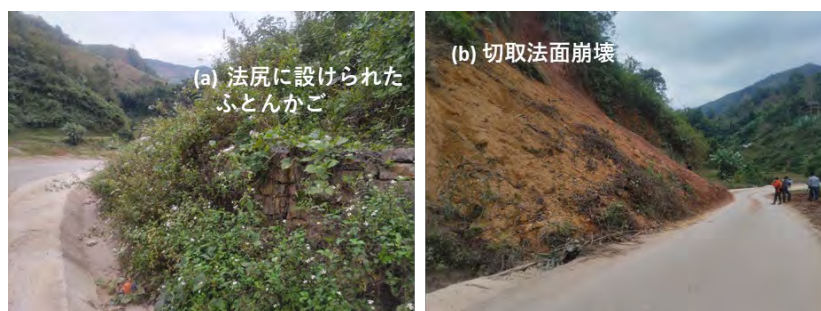
図 4-2-2-28 法面保護工と切取法面崩壊

法面保護工については、令和 3 年度現地調査の報告同様、この路線でもほとんど見られず、ふとんかご(角型じゃかご)が 1 箇所で設けられていたのみであった。切取法面の崩壊や侵食は、浅い凹地形の箇所を中心に大小さまざまな規模のものが散発していた(図 4-2-2-28)。ただし、風化の度合いの低い岩が露出する場所など、保護工無しでも崩壊せずに法面勾配を保つ場所も多く、全体として法面崩壊の発生頻度が極端に高いわけではなかった。法面崩壊発

生場所では、路面に崩落した土砂は撤去されていたが、側溝をふさいだ土砂はそのまま残されていた。道路機能維持のための最低限の復旧作業だけでなく、排水機能の回復も図られれば望ましいが、現地ではまず道路機能の維持が優先され、排水機能への配慮は希薄である可能性がある。

- (a) 調査区間で確認できた法面保護工はこのふとんかご工のみであった。
- (b) 切取法面崩壊発生場所では土砂が側溝をふさいでいた。

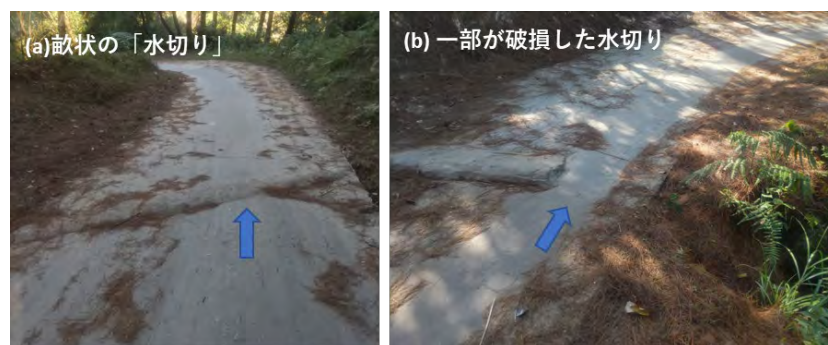
図 4-2-2-31 バイク・徒歩用道路で見られた「水切り」

矢印の部分が摩耗あるいは破損しているため、路面流下水は道路外に排水されず、路面を流下し続ける。

この道路は棚田への観光アクセスに利用されることもあり、全線コンクリート舗装されているが、自動車の通行は禁止されており、バイクと徒歩用道路ということであった。この路線に側溝は設けられておらず、特徴的であったのは、路面流下水を排水するため、コンクリートを畝状に盛り上げた「水切り」が設けられていたことである。日本の作業道でも土を畝状に盛り上げた水切りが見られるが、それによく似ている。しかしながら、その多くが摩耗・破損し、機能していない状態であった(図 4-2-2-31)。これは恐らく、バイクが頻繁に通行することで摩耗・破損した

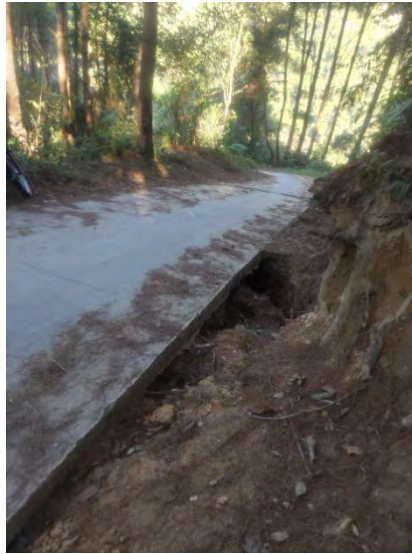
図 4-2-2-32 コンクリート舗装下部にできた空洞

棚田の広がる一帯は地すべり地帯にもなっており、この路線沿いにも地すべりの滑落崖や後背亀裂が見られる場所もあった。細粒の粘土鉱物も見られ、水を含んで強度を失い洗堀されたのか、コンクリート舗装の下部に空洞ができている例もあった(図 4-2-2-32)。そのような地すべり地帯であるが、道路沿いには一面に棚田が広がっており、伝統的に共存してきたことが感じられた。道路開設前から強度に人為的な地形改変が行われてきた棚田地帯だが、伝統的な棚田と道路とで、土砂流出や災害リスクへの影響がどのように異なるかという視点からの評価も必要であると思われる。

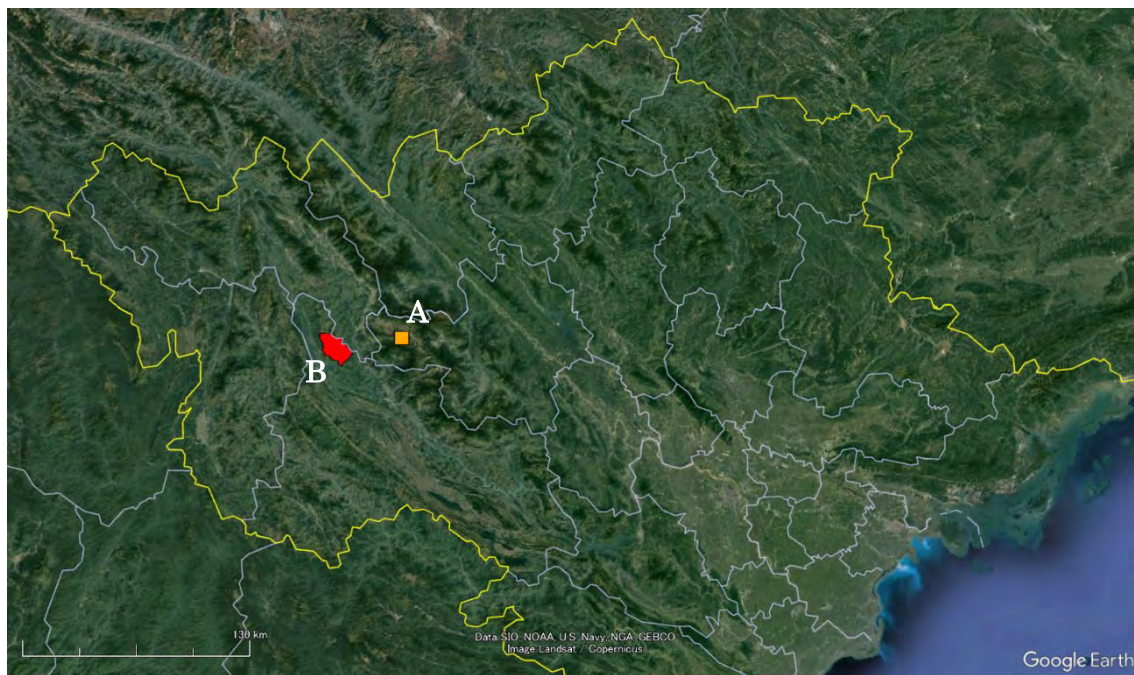
図 4-3-2-1 解析範囲の位置

調査(解析)対象としたのは、Yen Bai 省北西部の Mu Chang Chai District の Kim Noi Commune を中心とした 2017 年の豪雨にともなう崩壊発生範囲(図 4-3-2-1 の A の範囲)、および、Son La 省北東部の Quynh Nhai District の Muong Gion Commune(図 4-3-2-1 の B の範囲)である。Mu Chang Chai District (Kim Noi Commune)では 2017 年の豪雨により、多数の表層崩壊が発生していることが GoogleMap の衛星画像より確認されている(図 4-3-2-2)。Muong Gion Commune はカウンターパート(CP)であるベトナム森林科学アカデミー (VAFS)との共同試験地であり、2013 年の豪雨により多数の崩壊が発生したことが、Google Earth pro の時系列の衛星画像より確認されている。

- A: Mu Chang Chai District (KimNoi Commune ほか)  
 B: Quynh Nhai District (Muong Gion Commune)

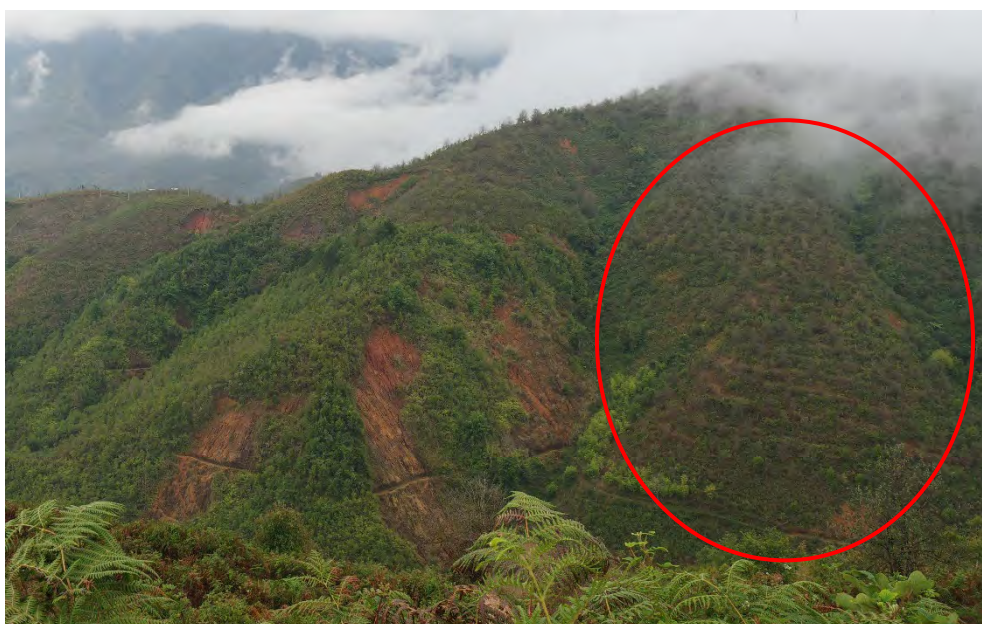
図 4-3-3-5 Mu Chang Chai District (KimNoi Commune ほか) の崩壊地および棚田跡(写真赤枠の範囲)

対象地域では棚田や畑地(草地)として利用後、放棄あるいは植林したと思われる場所が多く認められた。2023 年 2 月 26 日撮影

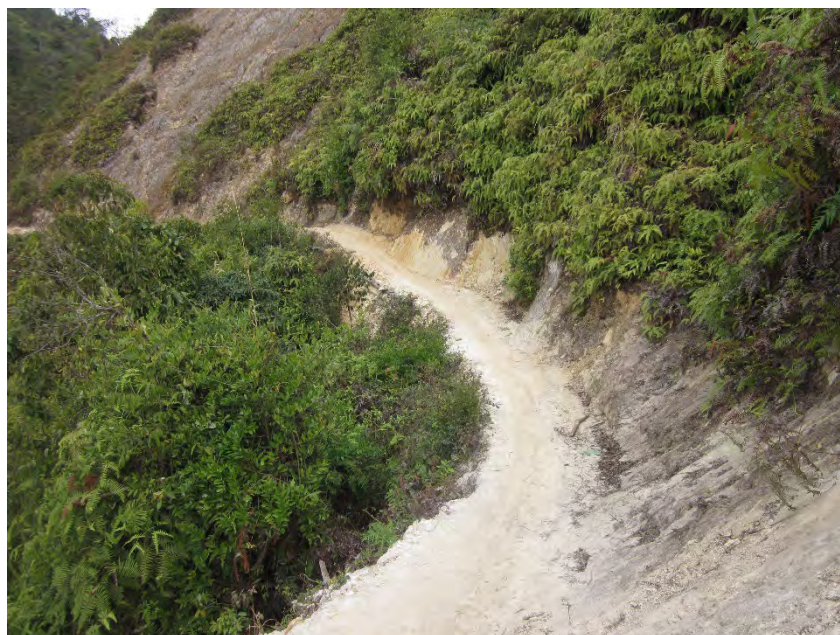
**図 4-3-3-9 Mu Chang Chai District (KimNoi Commune ほか)の現地で確認した道路**

道幅は 1m 程度であるが、現地の人間はバイクで通行していた。2023 年 2 月 17 日撮影

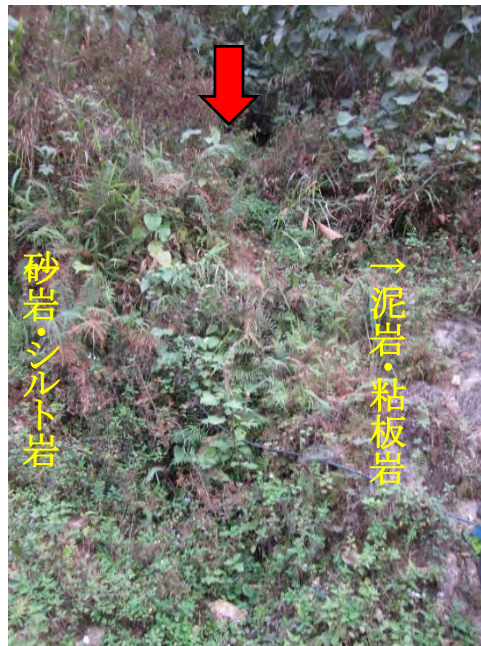
図 4-3-3-15 Muong Gion Commune の露頭観察で認められた地質境界(断層)

赤矢印のところが境界となっており、左右で地質が異なっていた。赤矢印の境界は水路となっており、調査時には水流も認められた。

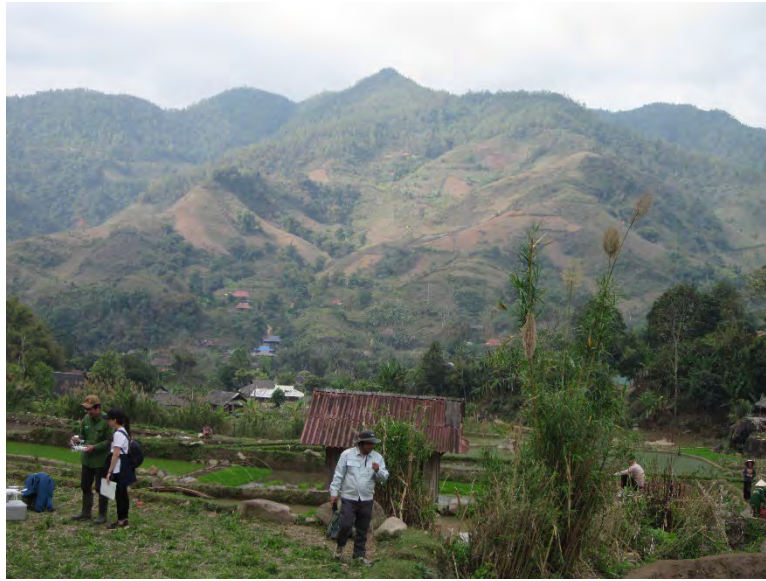
**図 4-3-6-2 Muong Gion Commune での斜面での土地利用。**

焼き畑(現在は規制されている)などでの利用が主体となっている。

むしろ道路や地質境界が相対的に重要な要因としてあがる結果となった。これについては利用した土地利用の判読結果が Mu Cang Chai District (Kim Noi Commune ほか)では衛星画像を目視判読した結果なのに対して、Muong Gion Commune では機械学習を基にした判定結果を利用している点が、結果が異なった可能性として挙げられる。その一方で、実際の土地利用の形態の違いが、本結果に影響を与えている可能性も考えられる。Mu Cang Chai District (Kim Noi Commune ほか)では、多くの斜面に棚田が形成され、利用されていた。現在、森林となっている場所も過去には棚田であったところも多いという特徴が現地調査から、認められた(図 4-3-6-1)。一方で、Muong Gion Commune での水田の多くは河川近傍あるいは扇状地といった比較的傾斜が緩やかな場所にのみ形成され、斜面は焼き畑(現在は規制されている)や燃料や建材となる樹木の伐採利用が主な利用となっていた(図 4-3-6-2)。このような斜面に対する利用形態の違いが、斜面崩壊に対して影響を与えた可能性がある。これについては、リスクマップを実用化に向けて検証、改善する上で、重要な今後の検討要因であると考えている。

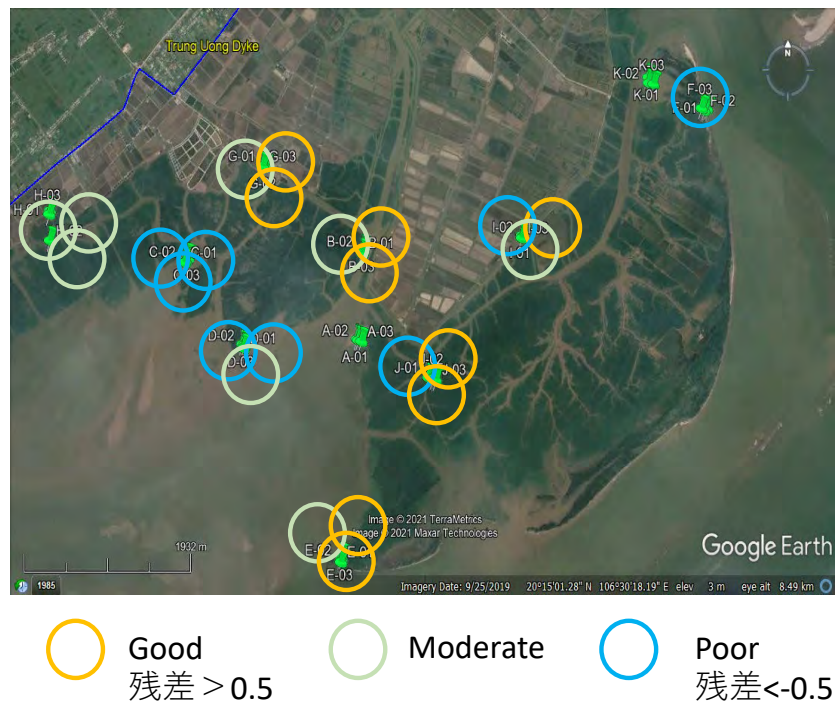
図 4-4-4-6 XTNP 固定調査地の配置とメヒルギの生育

生育貧弱と判断された植栽地は①外海および大河川(ホン川)河口に面した場所(F)、②干潟のうち海側最前面近く(C・D)、③内陸側の一部(I-02、J-03)に見られた(図4-4-4-6)。①ではツノヤブコウジ(*Aegiceras corniculatum*)が主に植栽されており、砂州の外海側に面した場所であることから波浪の作用と高い塩分濃度によりメヒルギの生育は抑えられていると推察される。地理的にはサイトEも外海に接するが外海側には砂州が発達し実際には内湾に面しており前面より少し奥にある。②では湾内にあるため波浪の影響は比較的少ないが高い塩分濃度と冠水頻度の影響を受けていると推察される。湾内の最前部分ではメヒルギの無いサイトAを含め、主な植栽木はベニマヤブシキである。その植栽密度や植栽時記録から判断すると、メヒルギは植栽ではなく、ベニマヤブシキ植栽地に天然更新してきたものと推察される。したがってメヒルギの生育が相対的に貧弱でも、ベニマヤブシキの生育が良好であれば、植栽地としては成長良好と評価できる。ベニマヤブシキはベトナム以外ではほとんど植栽されていないようであり、植栽木の成長に関する公表値がほとんどない。今後本事業においてベトナムの様々な立地で実測や情報収集を進め、立地条件と成長の関係分析を進めていく必要がある。また同じ林齢(7年生)で、メヒルギの樹高が2m前後に対してベニマヤブシキの樹高は4-5mである。植栽の盛んな2樹種であり、バイオマス、幹直径や樹冠量、地上部の根量につ

いても比較したうえで木の成長と波力減衰効果を検証する必要がある。③についてはサイト内での一部の場所で成長貧弱でありこれには局所的な立地条件が関係しているのかさらに分析を進める必要がある。これらのサイトでは小河川を船で移動してアクセスし調査を行っているが、河川に面しているか内側で成長が異なっているのか(成長貧弱なプロットは河川に面しているのか)、地盤高が異なるのか今後精査する必要がある。

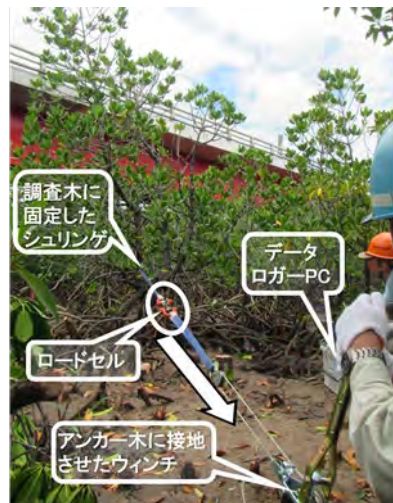
図 4-4-5-1 ヤエヤマヒルギ林における引き倒し試験予備調査

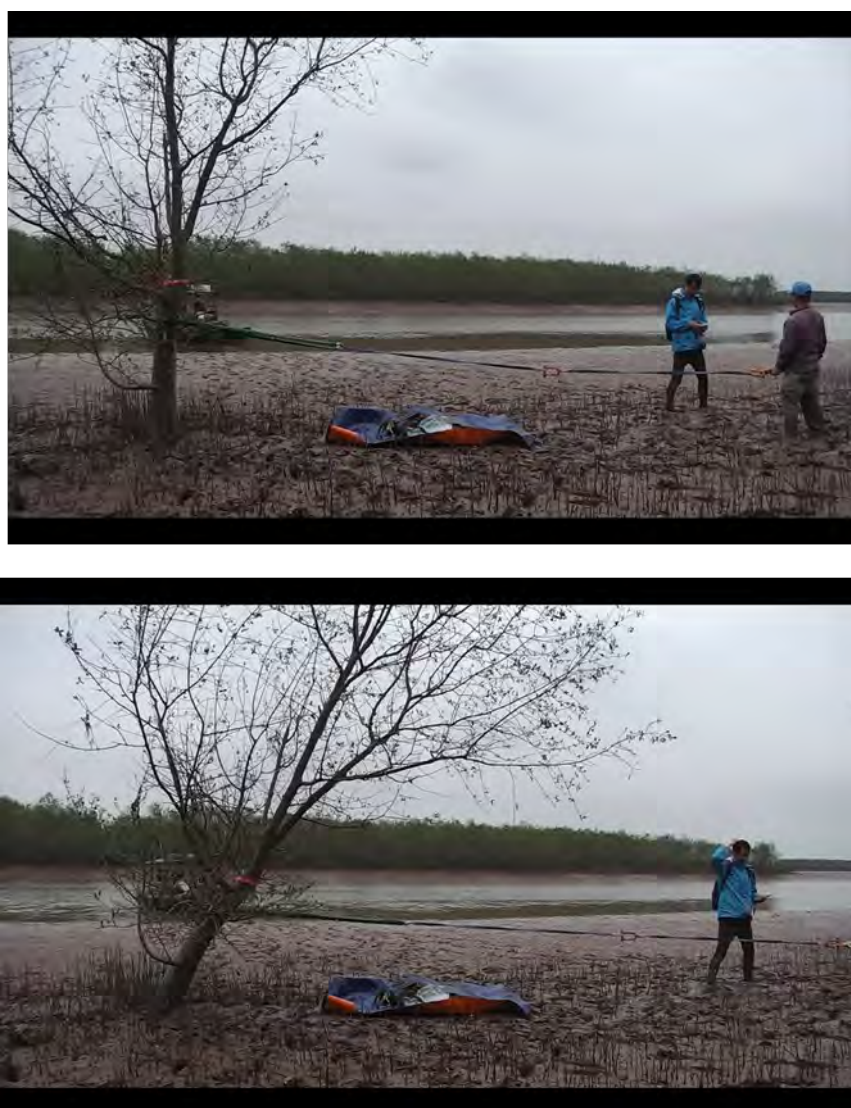
図 4-4-5-3 XTNP の *Sonneratia caseolaris* を対象とした引き倒し試験風景

以上のように、予備調査により、潮間帯に存立するマングローブの、波や風で引き起こされる幹折れや根返り等の倒伏に対する「しきい値」を評価する際の留意点と、手順の確認ができた。これらの結果を元に、カウンターパートである VAFS と XTNP における現地調査内容、調査許可について協議を進め、令和 5 年 2 月、XTNP 内の *Sonneratia caseolaris* 13 個体、*S. apetala* 8 個体を対象に引倒し試験を行い(図 4-4-5-3)、倒伏に対する試験対象木の「しきい値」を評価するための、損傷発生箇所にかかる最大回転モーメントに関する生データと、樹木バイオマスデータを得た(表 4-4-5-1)。結果の詳細については現在解析を進めているところである。
