## 第4章 途上国の森林の減災・防災等の機能強化に資する技術等の開発

## 4.2 日本の森林整備・治山技術を効果的に現地のニーズに合わせて適用するための手法の開発

## 4.2.2 ベトナム北西部における山地災害と防災対策に関する現地調査

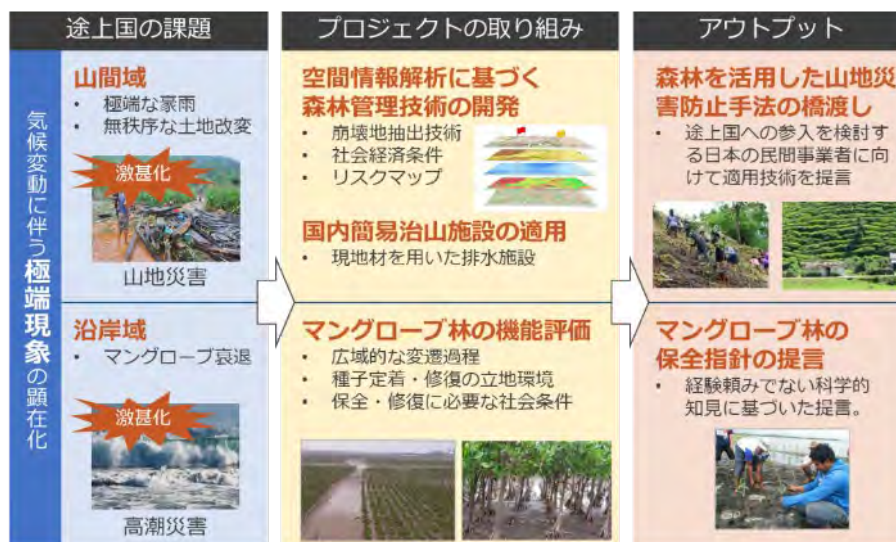
図 4-1-2-1 途上国の森林の減災・防災等の機能強化に資する技術等の開発フロー

に適用し、有効性の検証と課題の改善を通じて適用技術を開発する。沿岸域においては、高い消波効果を発揮するマングローブ林の高潮時における防災・減災機能を評価するとともに、マングローブ林保全に関する技術的指針を提示する(図 4-1-2-1)。

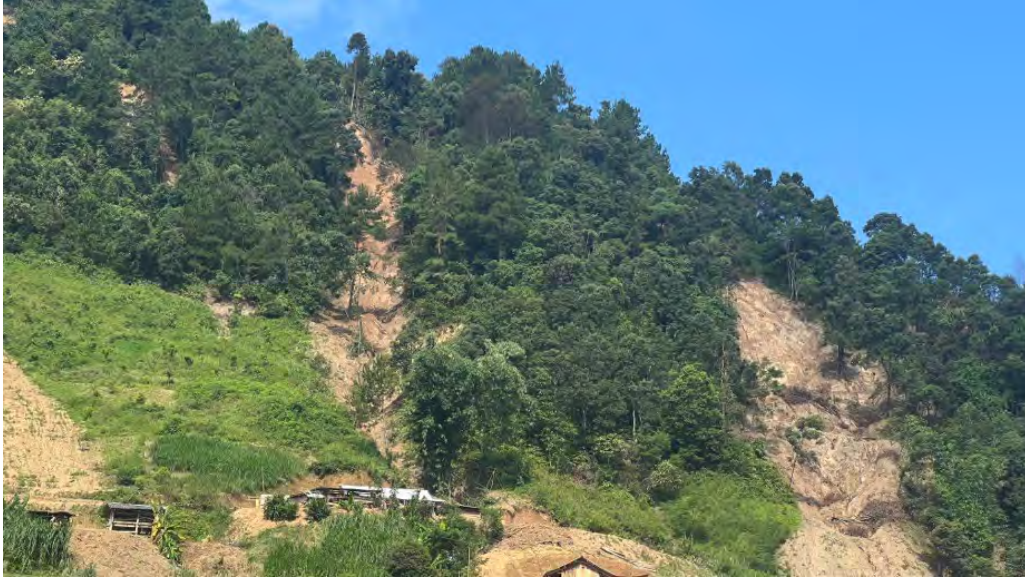
現地では遠望しかできなかったものの、表層崩壊の主な発生場所は、主稜線の近傍まで発達している急傾斜した凹型地形である (図 4-2-2-1)。山地の灌木帯だけでなく、樹林帯でも崩

壊が発生したことを、衛星画像で確認できる。山腹斜面で、崩落物質が流下したあとの露頭の観察から、軟弱な岩盤の上に土層が薄く被っている様子を確認できた。崩壊源頭部においても、土層と基盤岩の境界ないしその近傍から崩落し、崩壊の深さは 2 m 未満であると推察される。このタイプの崩壊は、日本で発生する表層崩壊と同様のものであろう。

**図 4-2-2-1 Ho Bon 地区周辺で発生した表層崩壊。凹型斜面で稜線近くのところから崩落している様子がわかる。**

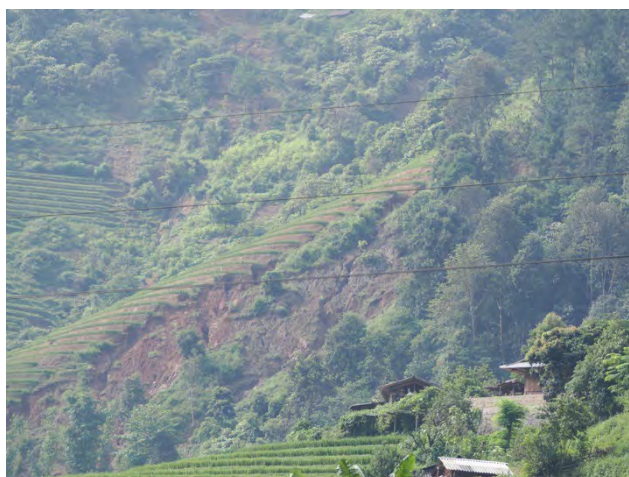
崩壊深が深いタイプの崩壊は、主に棚田やその近くで、地すべりのような崩壊形態で発生している(図 4-2-2-2)。このタイプの崩壊は、凹型斜面に近い場所で崩壊が発生しているようにもみえるが、表層崩壊タイプほど明確に地形と崩壊発生場を対応づけることは難しい。棚田を切るように崩壊が発生していることから、豪雨時に集水した水の漏水が崩壊発生に影響している可能性がある。

**図 4-2-2-2 棚田に崩壊の源頭部をもつ地すべりのような崩壊**

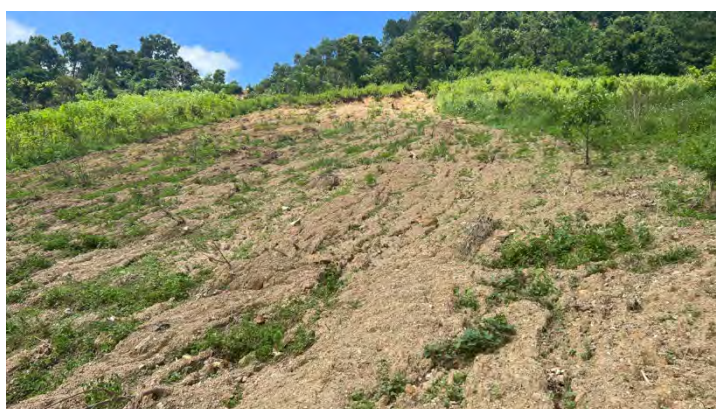
表層の土層が流出するタイプの崩壊は、トウモロコシ畑やその休耕地など、樹木が伐採されたあとの草本に覆われた斜面を発生源とする(図 4-2-2-3)。崩壊深は 1 m に満たないため、その場に留まっている草本もあった。Ho Bon の集落の周辺ではトウモロコシ畑が多いため、このような崩壊地をいくつか確認できた。観察した崩壊地の源頭部では、源頭部を横切るように道幅が 30–50 cm 程度の未舗装の作業用小道が通っていた。現地住民はこの小道を使って農作業場へ移動を日常的にしているため、路面は固く締まっていた。小道の存在が崩壊源頭部の位置と関係している可能性もある。このような崩壊は、斜面における草地面積の少ない日本であり見られない形態かもしれない。

**図 4-2-2-3 表面の土壌が流出するタイプの崩壊。この崩壊地は、樹木が伐採されたトウモロコシ畑などの耕作地で発生していることが多い。**

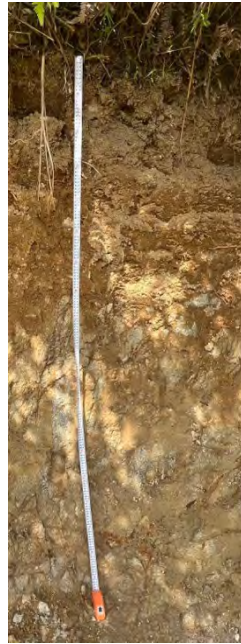
表層の土壌が流出するタイプの源頭部で実施した土壌断面の観察から、褐色の森林土壌が強風化した流紋岩質の岩石を覆っていた(図 4-2-2-4)。A 層の厚さは 3 cm 未満と極めて薄く、深度 20 cm 程度までが AB 層であった。表層から 70 cm までが B 層に対応し、所々に

礫の混入が見られ、主要な根系の発達はある層から 60 cm 以内の範囲であった。深度 77 cm よりも深い場所は C 層に対応し、流紋岩の構造を残しつつ鎌で切れるほど強風化した岩盤と、部分的に細粒な土粒子が間隙を埋める構造をなす。深度 150 cm よりも下に位置する岩盤の風化程度は弱くなっていた。崩壊地内の様子と断面観察から、表層の土層が流出するタイプの崩壊は、土層内でせん断破壊が生じたようである。

**図 4-2-2-4 表層の土層が流出するタイプの崩壊地の源頭部で作成した土壌断面**

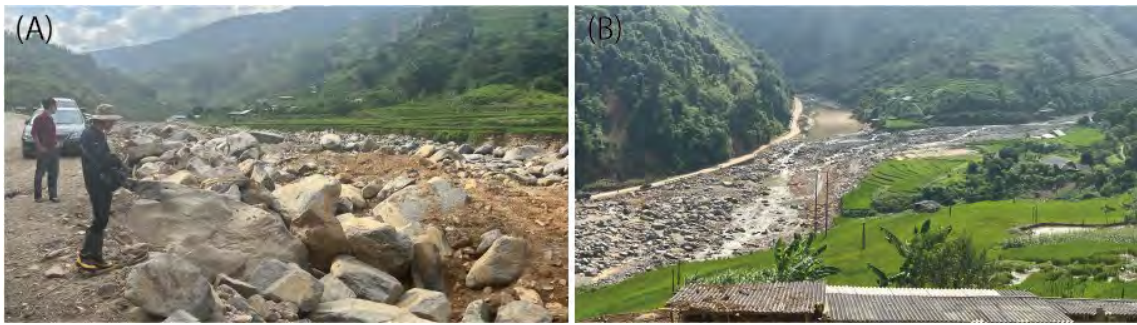
集落の北側にある家屋に流入した巨礫は、Kim 川の左岸側から合流する支流が主な供給源であったと、現地観察および衛星画像から判断できた。巨礫の岩種は流紋岩・流紋岩質溶結凝灰岩が大部分を占めており、粒径は 50cm を超え、数メートルの大きさになるものも点在していた(図 4-2-2-5A)。斜面から合流点付近を遠望すると、Kim 川本流には巨礫が少なく堆砂帯も発達していないのに対して、支流には豪雨時に運搬されたとされる巨礫が点在していた(図 4-2-2-5B)。災害後に撮影された衛星画像から、支流では堆砂帯が上流に向かって連続して発達しており、巨礫が点在している状況を確認できた。支流の上流部では、より規模の大きな崩壊が発生し、それが供給源になったのかもしれない。

図 4-2-2-5 (A) 今回の豪雨災害によって Kim 川に供給された巨礫。(B) Kim 川と支流の合流点。この写真から Kim 川の支流から大量の土砂が供給されたことがわかる。

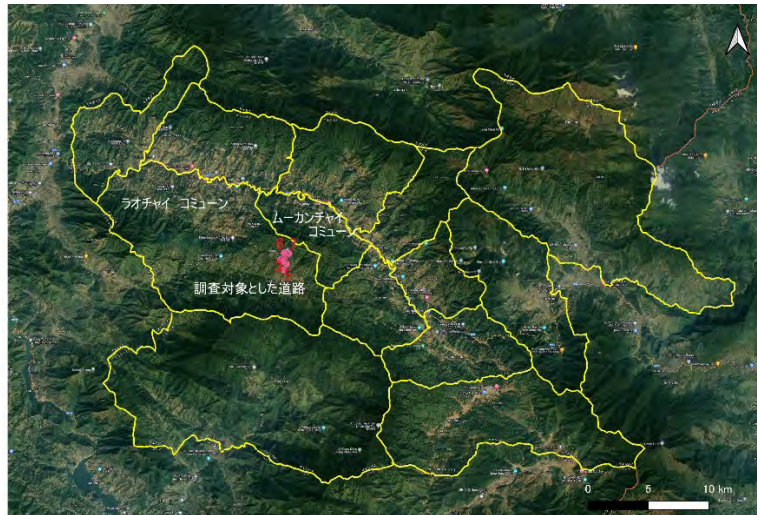
図 4-2-2-6a イエンバイ省ムーカンチャイ県における調査対象道路の位置

調査対象としたのは、イエンバイ省ムーカンチャイ県の中心地であるムーカンチャイ・コミュニティから尾根を越えて南に延びる道路である。このうち、ラオチャイ・コミュニティ内の約 3km の区間を調査対象区間とした(図 4-2-2-6a、図 4-2-2-6b)。この道路は、中心地であるムーカンチャイ・コミュニティと、県南部のコミュニティとの往来に頻繁に利用されている舗装道路である。調査対象とした 3km の区間は、航空写真で道路沿いの崩壊が多数見られ、令和 4 年度の調

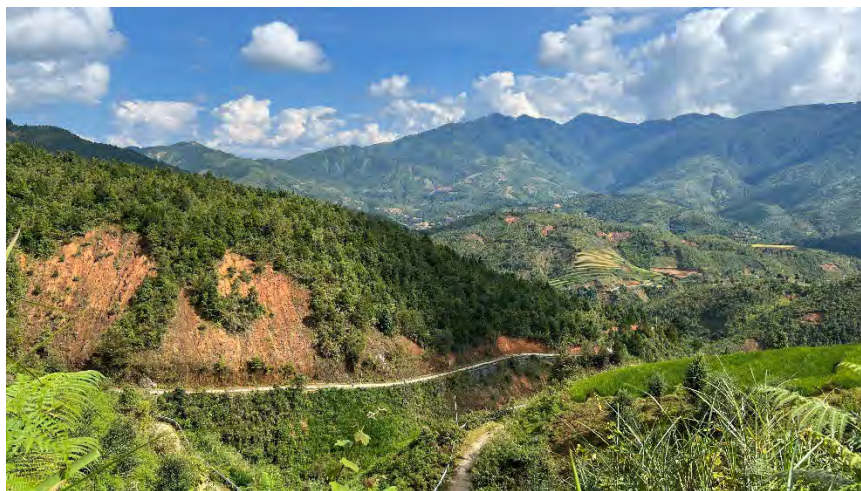
図 4-2-2-6b 調査対象道路の一部

査で付近の UAV 空撮も行われていることから、調査対象として好適であると考えた。この区間沿いの斜面の一部では果樹栽培が行われていた。また、道路から森林内に多くの歩道やバイク道が派生していることから、道路沿いの森林は現地の人々に頻繁に利用されていることがうかがわれた。

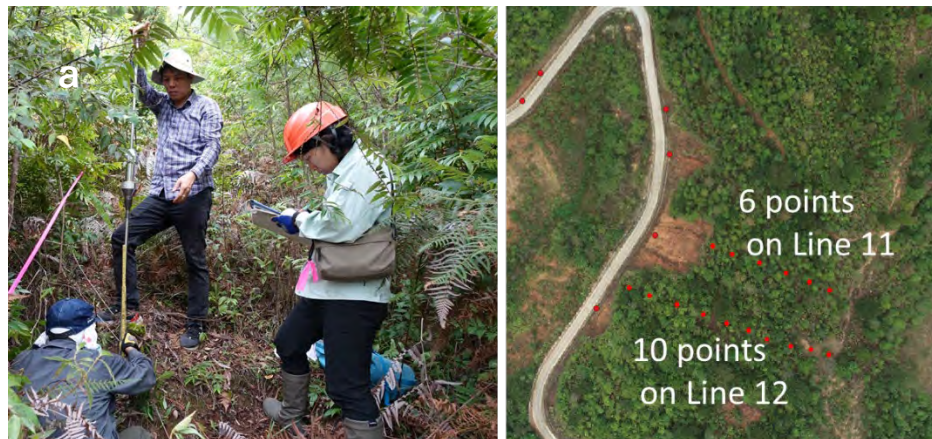
推定した。崩壊発生地点である測線 11 では崩壊源頭部から尾根にかけて 6 点、崩壊非発生地点である測線 12 では切取法面の法頭から尾根にかけて 10 点で、深さ 3m まで簡易貫入試験を行った(図 4-2-2-10a)。結果を図 4-2-2-10b に示す。図 4-2-2-10b 中の点線は、(3)で得られた土層の目安となる Nd 値を適用して推定した土層の深さである。両測線で、土層の深さは 0.4~1.0 m 程度と推定され、尾根付近ではやや薄くなる傾向が見られた。

図 4-2-2-10a 簡易貫入試験の様子と実施位置

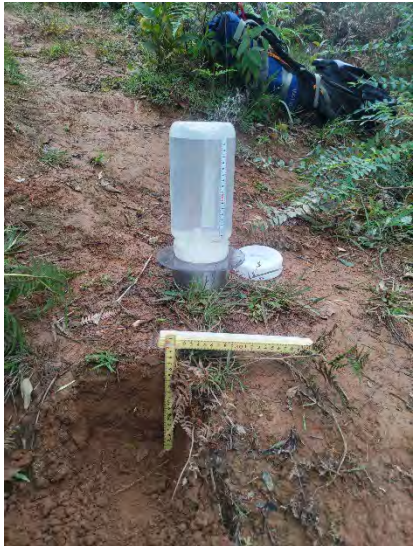
なお、先に述べたように本調査対象地の道路沿いの森林は、果樹栽培、薪等の採集、家畜の放牧等で頻繁に利用されているとみられる。重点調査測線付近に、頻繁な人の立ち入りで強く踏み固められたと思われる林地が見られたため、参考にその地点で現場浸透能試験を実施した(図 4-2-2-12)。その結果、この地点の浸透能は  $1.3 \times 10^{-4}$  cm/sec 程度であった。これは、人の立ち入りの形跡がない林地で同じ方法で測定した浸透能  $1.9 \times 10^{-2}$  cm/sec に比べて極めて低く、人の立ち入りにより大きく低下したものと考えられる。このような、人の立ち入りにより踏み固められたと思われる場所は、本調査地周辺では珍しくないように思われた。日本では一般に林地の浸透能は極めて高く、地表流の発生は林道や作業道の路面等で問題になる程度だが、森林が強度に利用されている途上国では、森林内でも人の立ち入りによって浸

図 4-2-2-12 人の立ち入りにより踏み固められた林地における現場浸透能試験

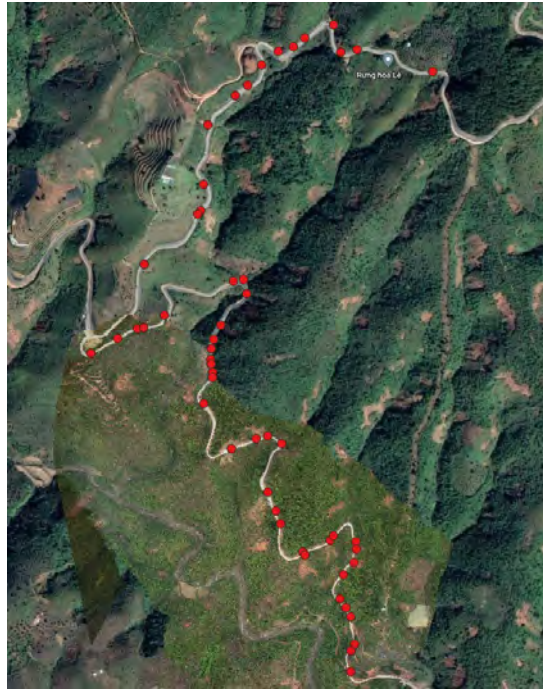
切取法面崩壊発生位置を図 4-2-2-13a に示す。3km の区間内に計 58 箇所の崩壊が確認された。その多くは崩壊の幅 10m 以下の小規模なものであった。規模別の発生箇所数を図 4-2-2-13b に示す。

図 4-2-2-13a 調査対象区間で切取法面崩壊発生位置

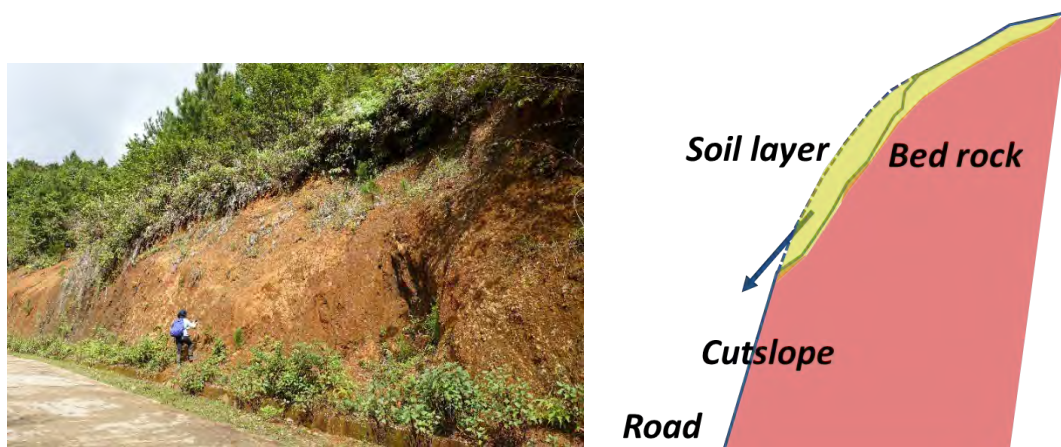
観察の結果、崩壊幅の大小に関わらず、深さ 1m 以下の浅い崩壊が大多数を占めることが明らかとなった。また、切取法面崩壊と言っても実際には法頭よりも上部の斜面の土層が滑り落ちたもので、切取法面自体は急勾配(法面勾配 65～70 度程度)のまま保たれているケースが多く見られた(図 4-2-2-13c)。切取法面の大部分は先に述べた土壌断面調査で見られた赤色基岩が露出したもので、その高い粘着力により、急勾配のまま保たれていると考えられる。令和 3、4 年度の調査ではこの地域の道路の切取法面に法面保護工がほとんど見られないことが報告されているが、このような土質条件を反映したものかもしれない。

図 4-2-2-13c 調査対象区間で多く見られた崩壊形態

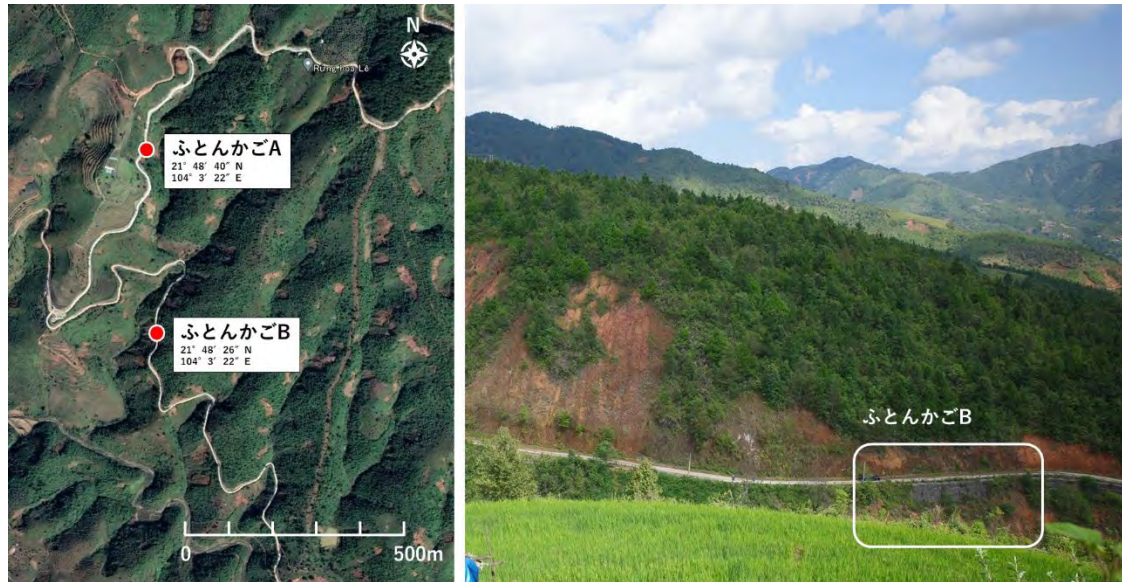
図 4-2-2-14 調査対象のふとんかごの位置(左)及びふとんかご B の遠景(右)。  
ともに、イエンバイ省ムーカンチャイ地区

はじめに、ふとんかごの設置理由、構造、材料等について記述する。ふとんかごAは、道路法肩部に設置されている(図 4-2-2-15(左))。設置目的は、道路開設に伴って発生した法肩部斜面で発生した小規模な表層崩壊を含む侵食に対する道路保全であると考えられる。全長は 12.2m で、1 辺の長さが約 0.9m の直方体かごが高さ方向に 3 段積まれた構成になっている。金網のメッシュ間隔は 10~13 cm である。一方、ふとんかご B は、道路法肩部に沿って弓状に湾曲した形状で設置されている(図 4-2-2-15(右))。設置目的はふとんかご A と同様に表層崩壊もしくは表面侵食からの道路保全と考えられる。全長は 28.8m で、1 辺の長さが同じく 0.9m のかごが高さ方向に 4 段積まれた構成になっている。金網のメッシュ間隔は 7~12cm である。ふとんかご A、B とともに、金網を構成する材料は直径約 2mm の鉄線である。観察の限り破断部分は認められないことから、一定の品質と強度が確保されていると推定される。ふとんかご A、B とともに、金網かご内部に栗石(ぐりいし)と呼ばれる碎石が隙間なく充填されている(図 4-2-2-16a)。現地では人工的に破碎、調整された平板形状の栗石が多く使われており、一つあたりのサイズは、長さと幅が 15-35cm 程度、高さは 5-15cm 程度を基本とする(図 4-2-

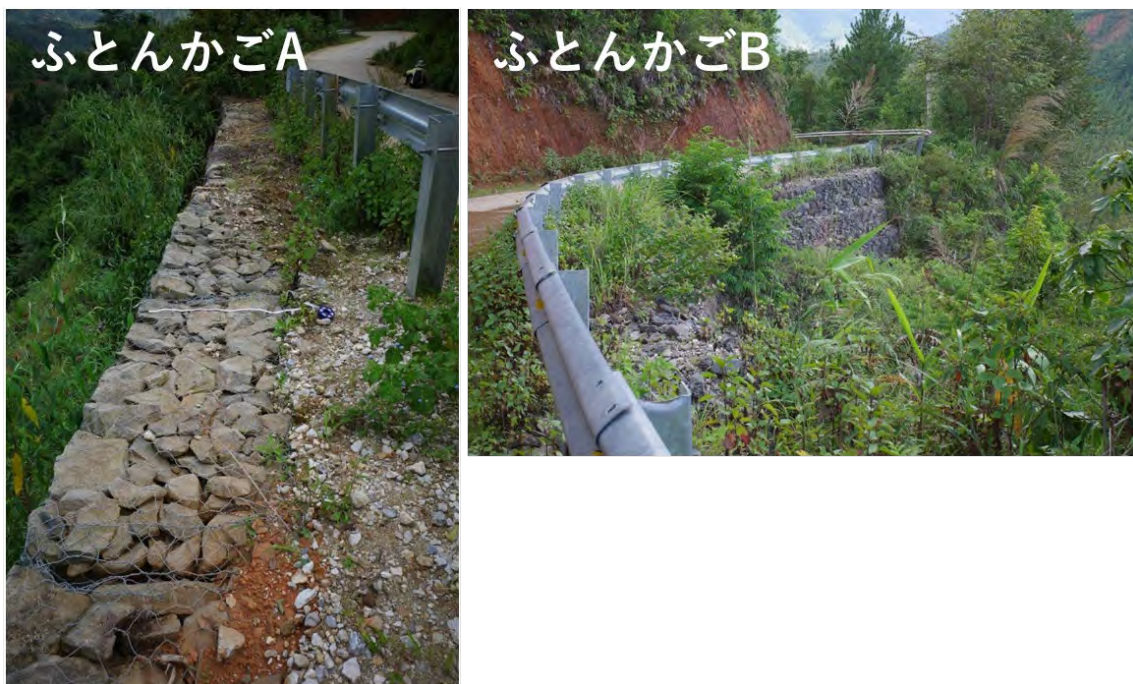
図 4-2-2-15 イエンバイ省ムーカンチャイの道路法肩部の斜面に建設されたふとんかご A(左)とふとんかご B(右)

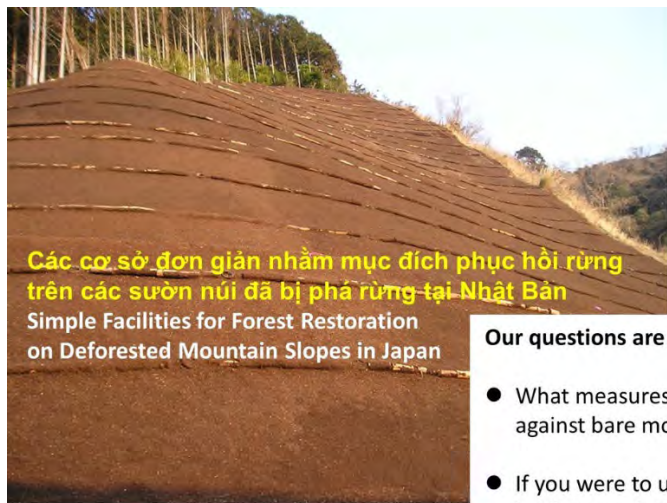
図 4-2-2-19 聞き取り調査に使用した資料

ベトナムでの適用が期待される日本の治山施設に対する現地行政機関の意見を聞くことを目的に、ムーカンチャイ県人民委員会財務計画部門(「The Office of Planning Finance of Mu Cang Chai」)を訪問し、代表者に対して聞き取り調査を実施した(図 4-2-2-18)。同部門は、ムーカンチャイ地区の土地利用計画を担う行政組織である。聞き取りにあたり、資料(図 4-2-2-19)を用いて、荒廃地復旧に対して貢献が期待できる日本の治山施設を紹介し、とくに筋工についてはその目的、材料コスト、施工性等を詳細に紹介し、現地行政組織としての意見を聞き取った。

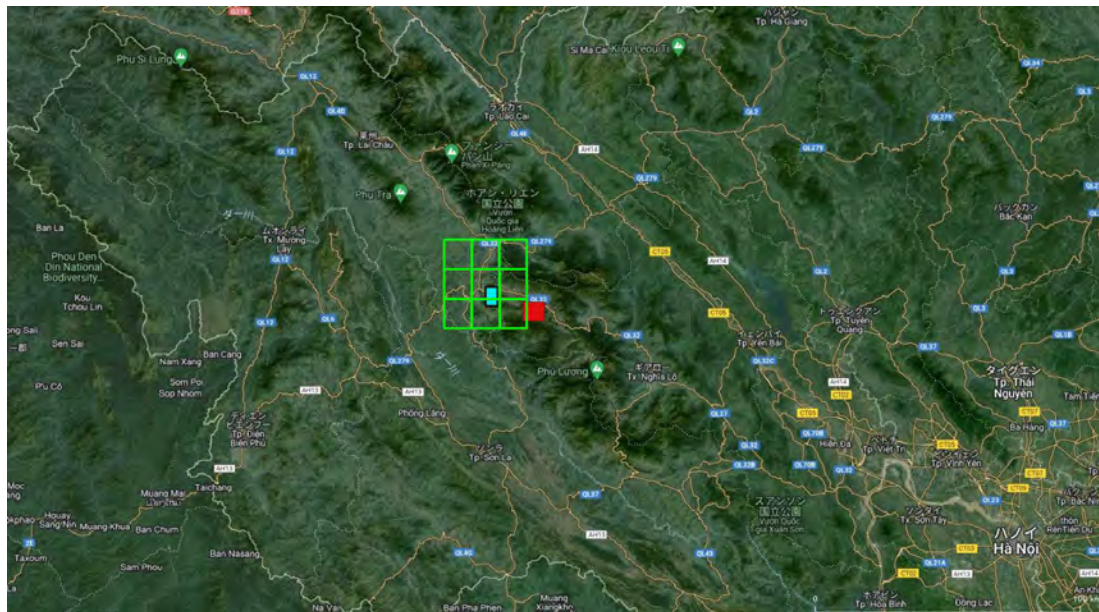
図 4-3-2-1 調査・解析範囲の位置

A(赤色長方形): Mu Chang Chai District(KimNoi Commune ほか)

C(緑色 Grid): 図 4-3-3-2 の衛星観測雨量の解析範囲(Grid)

Yen Bai 省北西部の Mu Chang Chai District の KimNoi Commune を中心とした 2017 年の豪雨にともなう崩壊発生範囲(図 4-3-2-1 の A の範囲、図 4-3-2-2)を対象に、使用した GIS データや本事業において開発した衛星画像より崩壊地を自動抽出するツールでの成果、および衛星画像より分類した土地利用区分履歴、森林攪乱分布履歴の成果の適用性についての検討を行った。また、本年(2023 年)の 8 月上旬に、隣接する HoBon Commune およびその周辺地域(図 4-3-2-1 の B の範囲、図 4-3-2-3)において大雨により多数の崩壊が発生したことから、この地域を対象として衛星観測雨量データの解析を行い(図 4-3-2-1 の C の範囲、図 4-3-2-3)、崩壊発生時の雨量の評価手法について検討を行った。加えて、上記の検討結果を基に HoBon Commune およびその周辺地域においても、斜面崩壊のリスク評価および

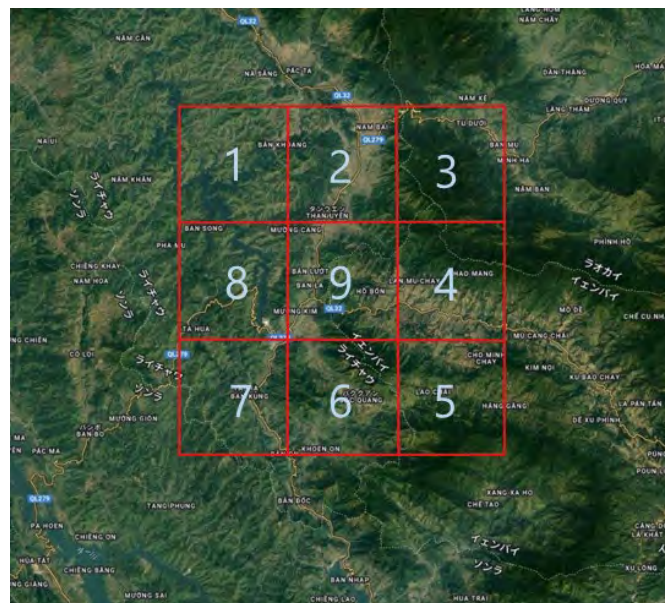
図 4-3-3-3 解析範囲:災害が発生した HoBon Commune(9 の Grid)を中心とした 9Grid(1Grid:0.1°×0.1°≒10km×10km)で解析を行った。図の背景は GoogleMAP の衛星画像より引用。

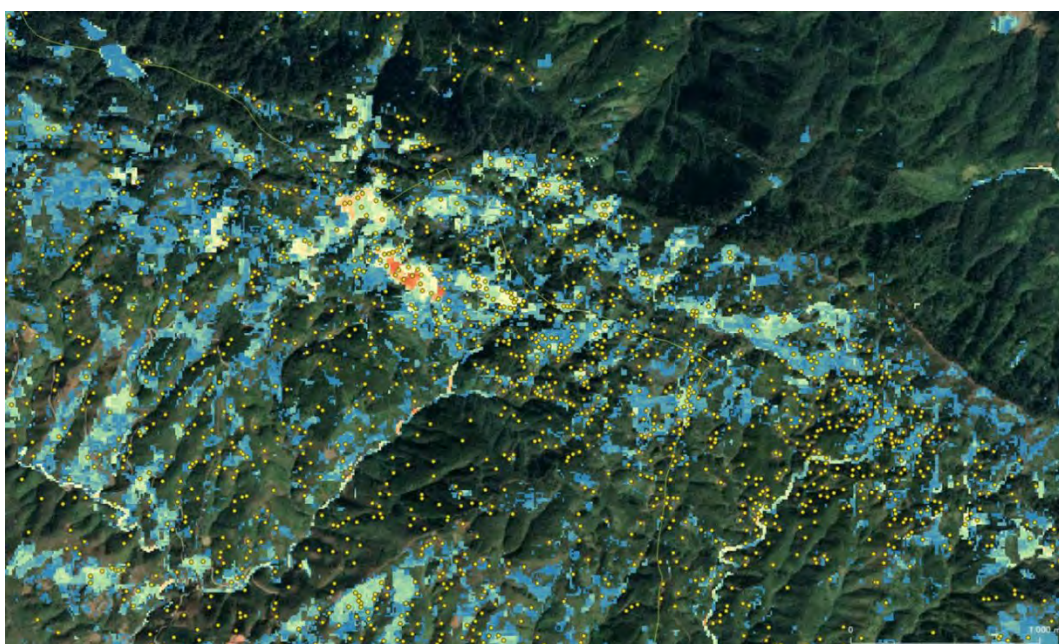
図 4-3-5-5 崩壊地(自動抽出)、土地利用/森林攪乱(JAXA+本事業成果)に基づき作成したリスクマップ。図 4-3-5-3、図 4-3-5-4 と比較すると、相対的にリスクが高い範囲は狭くなる。道路沿いや河川沿いでリスクが高くなる傾向が認められた。

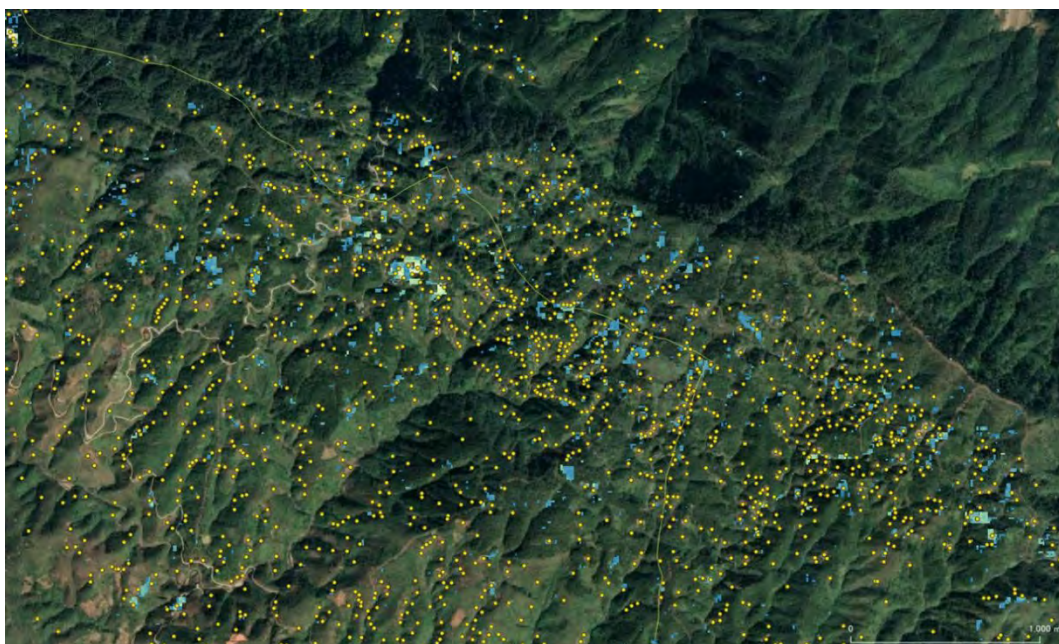
図 4-3-5-7 崩壊地(衛星画像の目視判読)、土地利用/森林攪乱(本事業成果)に基づき作成したリスクマップ。図 4-3-5-3 と比較すると、相対的にリスクが高い範囲が認められない結果となった。実際に発生した崩壊箇所とリスク評価結果が一致しない。

図 4-3-5-7、図 4-3-5-8 および図 4-3-5-9 は 4. 崩壊地:目視判読;土地利用/森林攪乱:本事業成果(土地利用区分/森林攪乱)(以降、4. )および 5.崩壊地:自動抽出(本事業成果による);土地利用/森林攪乱:本事業成果(土地利用区分/森林攪乱)(以降、5. )の結果を示しているが、図 4-3-5-3 の 1. の結果と比べると相対的にリスクが高い範囲が認められないという結果となり、実際に発生した崩壊箇所とリスク評価が一致しないという結果となった。これについては土地利用区分が本事業成果による土地利用区分であり、現地に適応可能なリスク評価が難しいものであるためであること、5. についてはさらに自動抽出された崩壊分布範囲には崩壊地以外の裸地(土砂の流送域、道路の法面、耕作跡地など)も含まれるため、このことが実際の崩壊箇所と一致せず、道路や河川沿いにリスクが高く評価される結果となったものと考えられる。

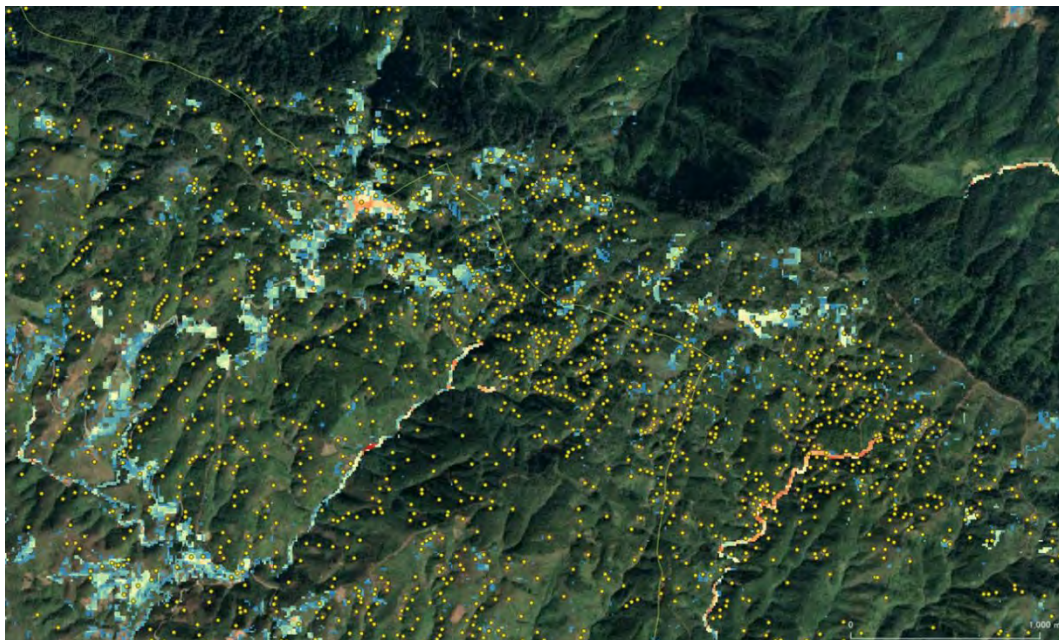
図 4-3-5-8 崩壊地(自動抽出)、土地利用/森林攪乱(本事業成果)に基づき作成したリスクマップ。図 4-3-5-3 と比較すると、道沿いや河川沿いにリスクが相対的に高い結果となった。実際に発生した崩壊箇所とリスク評価結果が一致しない

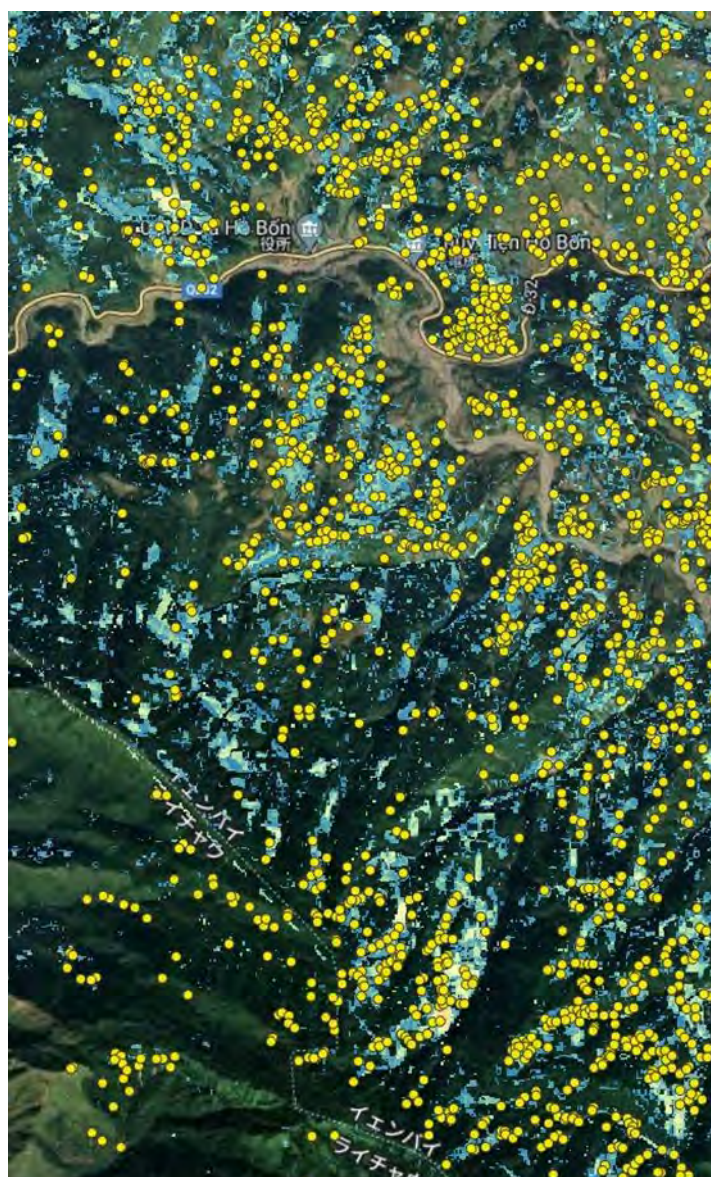
これまでの検討結果に基づいて、2023 年 8 月の豪雨により災害が発生した Yen Bai 省 Mu Cang Chai District の HoBon Commune 周辺地域で作成したリスクマップを図 4-3-6-1 に示す。本課題の目的である森林管理に質する斜面崩壊リスクマップを作成するためには、これまでの報告でも記述してきたことではあるが、現地調査等から、より現地のとくに土地利用の形態(棚田、焼き畑、あるいはそれらが放棄され、森林化しているかどうか等)を理解することが重要であると考え。本地域においても、現地調査などを通じて、リスク評価結果および作成したリスクマップの整合性を検討し、改善を進めたうえで、今後の森林管理(土地利用)に質するものにしていくことが重要であると考え。

図 4-3-6-1 2023 年 8 月の豪雨により災害が発生した Yen Bai 省 Mu Cang Chai District の HoBon Commune 周辺地域で作成したリスクマップ。本地域において発生した崩壊箇所を災害後に公開された高解像度衛星 (Pleiades Neo、30 cm) より目視判読 (黄色ポイント) し、KimNoiCommune ほかの地域と同じ手法 (土地利用は JAXA のデータ+本事業の森林攪乱分布データを利用) で、崩壊に対してのリスク評価を行い、マップ化した。

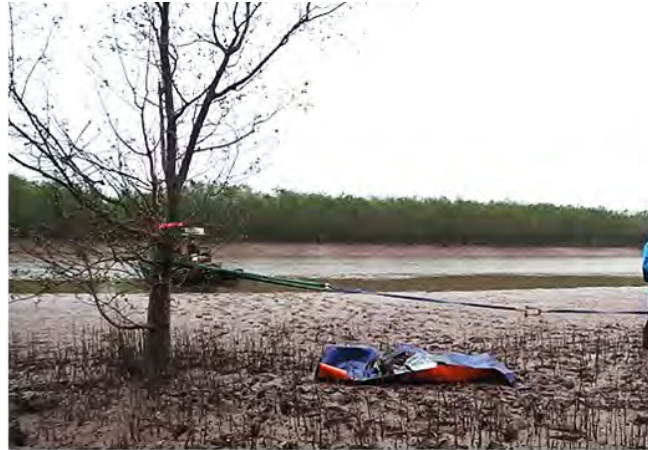
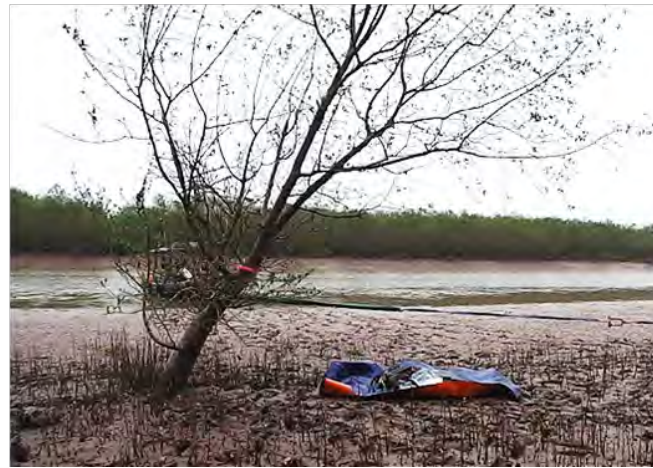
図 4-4-2-2 XTNP における *S. caseolaris* の引き倒し試験の様子

ここで、 $F$ は樹木に対するウインチによる引き倒し荷重(kN)、 $H_p$ と $H_g$ は測定した樹木に巻いたスリング高と測定樹木の重心高(m)、 $\beta$ および $\alpha$ は鉛直方向と幹のなす角、水平方向と引っ張り方向のなす角、 $m$ は樹木の質量(kg)、 $g$ は重力加速度( $9.8\text{m/s}^2$ )を表す。角度 $\alpha$ と $\beta$ は、引き倒し試験の最中に撮影したビデオ動画より確認して測定した。試験対象木の引き倒し荷重が大きくなるにつれて、 $M_{total}$ は増加する。試験対象木の引き倒し荷重の計測は、ウインチによる樹木の引き倒し前に開始し、荷重がピークに達し、減少に転じた時点、または幹角度( $\theta$ )が $30^\circ$ を超えた時点で終了とした。波や風に対する根返り耐性の指標である  $M_{max}$  は、記録された  $M_{total}$  の最大値、すなわち最大回転モーメントと定義した。

そこで、ここでは、潮間帯に存立するマングローブの、波や風で引き起こされる根返りに対する「しきい値」(破壊限界)を明らかにすることを目的として、マングローブの生立木数種を対象として「実験的調査」を実施した。具体的には、マングローブ対象木をハンドウィンチによって引き倒し試験を行い、樹木の牽引力による回転モーメントと重力モーメントを測定して、マングローブの根返り耐性特性を評価した。

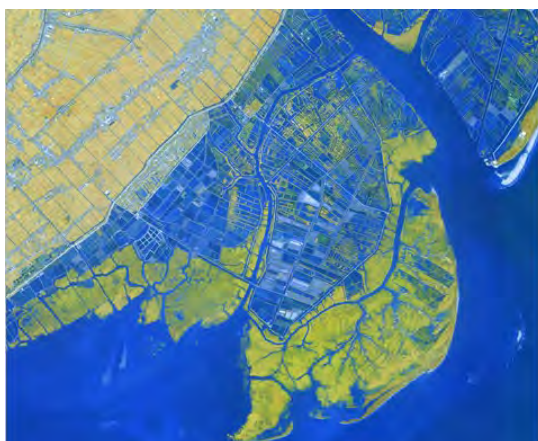
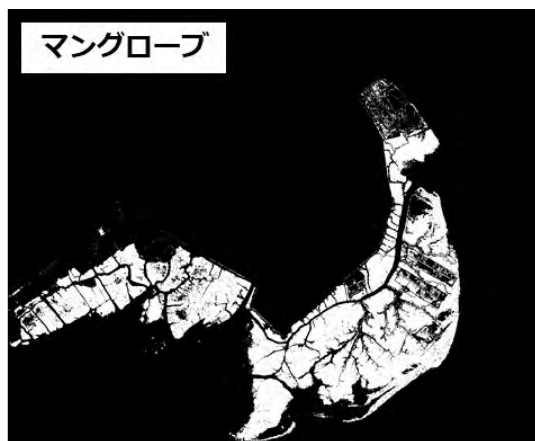
図 4-4-3-4 高分解能衛星からのマングローブ林の抽出

XTNP のマングローブ林を抽出するために、パンクロバンド 50cm、マルチバンド 2m の分解能を有する 2019 年 9 月 25 日に撮影された WorldView-2 衛星のデータを用いた。誤分類を極力避けるため、マングローブとその周辺に対してマスク処理を行い、北西の陸地を解析から外して解析を行った。また、防災、減災の観点から便宜上、モクマオウをマングローブ林のクラスに統合した。地上で十分なグラントゥルース調査が難しいことから、機械学習法のうちの教師なし分類を行い、類似した分類クラスを統合することでマングローブ林の生育域を抽出した（図 4-4-3-4）。複数の教師なし分類手法を用いて解析結果を比較したところ、分類手法による分類精度の差はほとんど見られなかった。これはマングローブの生育域が海域やエビの養殖池、水田など、地表からの反射特性が大きく異なる土地被覆クラスに囲まれているためであると考えられる。

マングローブ林として分類されたエリアには 1、それ以外の分類クラスには 0 の値を割り当てることにより、2 値化画像を作成し、手順 2 で使用するマングローブの生育域データとした。

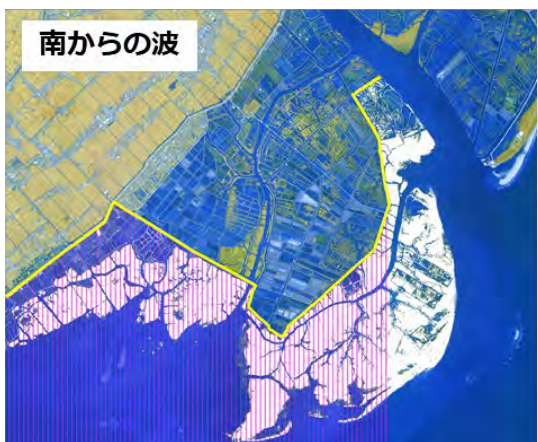
図 4-4-3-5 波の方向に対する堤防までのマングローブの面積の算出

ここでは、堤防までの南から北、南東から北西、南西から北東の方向に幅 100m のポリゴンを作成し、各ポリゴン内のマングローブ面積を算出した(図 4-4-3-5)。幅の設定に対しては、マングローブの広がりや過去の被害からの危険性などを考慮して、よりきめ細かな対策が必要な場合は、より狭い幅で、また、XTNP のように十分な林帯幅がある場合、より広い幅で設定することが可能である。

波が岸に向かって進行する際に、マングローブ林を通過してくる距離、すなわち林帯幅が波の減衰に大きく影響する。ただし、波は樹木によって進行方向を変えることがあり、また、広域での 1 本 1 本の樹木配置を捉えることも難しいことから、林帯幅を長さで捉えるより、ある一定の幅にどれだけマングローブの面積があるかを推定する方が、現実に応じた結果が得られ、対策にも反映させやすい。そこで、海から陸地に向かう様々な方向に対して、波の方向に対する堤防までの一定幅でのマングローブの面積を計算する。
